**ARRÊTE DE MISE EN SECURITE – PROCEDURE URGENTE****ST-SECURITE-004-2026***(Abroge et remplace ST-SECURITE-001-2026 et ST-SECURITE-002-2026)*

VU le rapport dressé par M. PEYRET Norbert expert, désigné par ordonnance de Mme. La présidente du tribunal administratif de LYON en date du 26/02/2026 concluant à l'urgence de la situation et à la nécessité d'appliquer la procédure prévue à l'article L. 511-19 du code de la construction et de l'habitation ;

Blachier 42150 LA RICAMARIE, cadastré AM 143, ou leurs ayants droit sont mis en demeure d'effectuer, sur le bâtiment situé 15 rue Jean-Pierre Blachier à La Ricamarie (parcelle AM 143) :

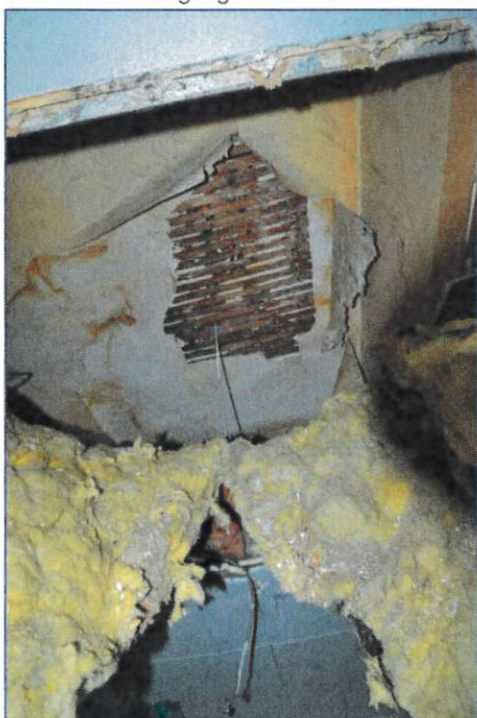
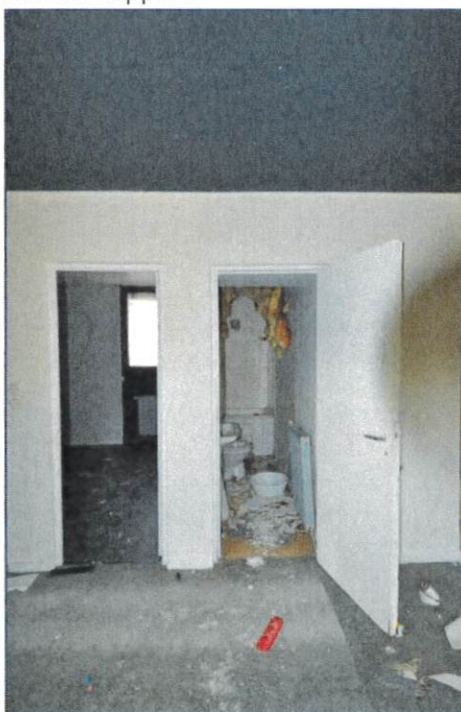
L'appartement situé au rez-de-chaussée, accessible directement depuis la rue, apparaît dans un état de dégradation avancée. Dans les sanitaires, il est constaté un effondrement partiel du plafond avec chute des éléments du faux plafond et de l'isolation. Le sol est totalement encombré par des débris de plâtre ainsi que de fragments de porcelaine issus des sanitaires cassés.

Le faux plafond présente une ouverture importante laissant apparaître la structure ancienne du plancher supérieur, constituée notamment d'un lattis en bois supportant un enduit plâtré. Un isolant thermique est également visible dans le plénum du plafond. Celui-ci est partiellement descendu et pend sous la structure, traduisant une dégradation et une désorganisation importante de l'ensemble des éléments constitutifs du plafond.

La sous-face du plancher présente de nombreuses traces d'humidité ainsi que des coulures brunâtres, traduisant des apports d'eau répétés. Les parties de plâtre encore en place apparaissent altérées, avec des zones désagrégées et localement désolidarisées de leur support.

Les désordres observés apparaissent compatibles avec un phénomène d'infiltration ou de fuite d'eau provenant du niveau supérieur. L'humidification prolongée du complexe de plafond vraisemblablement d'entraîner une perte de cohésion de l'enduit plâtré, matériau particulièrement sensible à l'eau. Dans les configurations constructives anciennes, caractérisées par des planchers bois avec lattis et enduit plâtre, des apports d'eau répétés provoquent généralement un décollement progressif du plâtre puis son effondrement.

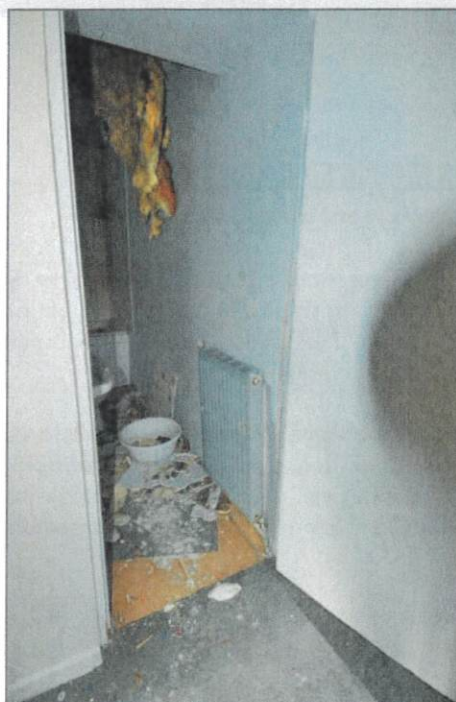
L'expert a constaté une déformation de la cloison située à droite de la porte, celle-ci présentant un bombement perceptible vers l'intérieur du local. Cette déformation traduit une sollicitation anormale de l'ouvrage, probablement liée à des efforts de compression exercés entre le plancher haut et le sol.

L'expert indique que lorsque des mouvements ou des déformations affectent les éléments structurels, une cloison peut se retrouver soumise à des contraintes verticales ou obliques pour lesquelles elle n'est pas destinée. Dans ce contexte, l'augmentation de ces efforts peut provoquer un phénomène de mise en compression de la cloison, se traduisant par un flambement ou un bombement visible de la paroi.

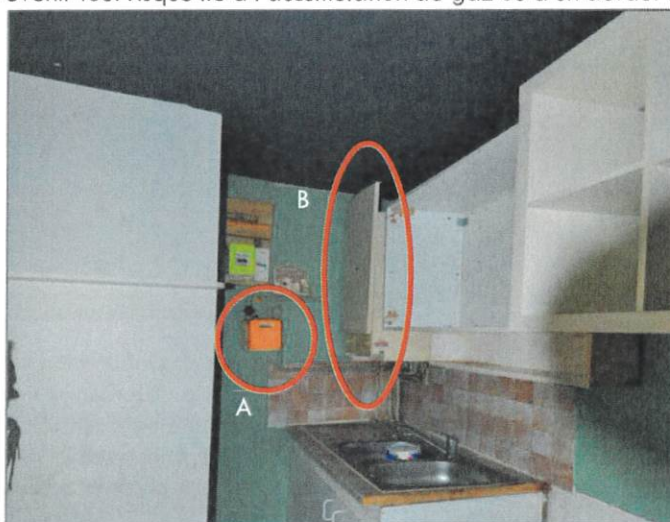
L'expert a constaté, dans l'espace cuisine, la présence d'un compteur individuel de gaz (A) ainsi que d'une chaudière alimentée au gaz (B), installés à proximité immédiate de l'évier et des équipements de cuisine. Il a également été relevé que ce local ne dispose d'aucun dispositif de ventilation apparente, ni en partie basse ni en partie haute, permettant d'assurer un renouvellement naturel de l'air.

L'expert indique que la réglementation relative aux installations intérieures de gaz dans les bâtiments d'habitation, notamment issue de l'arrêté du 2 août 1977 modifié relatif aux règles techniques et de sécurité applicable aux installations de gaz combustible, prévoit que les locaux accueillant des appareils fonctionnant au gaz doivent être équipés d'aménagements d'air permanentes. Celles-ci sont généralement constituées d'une ventilation basse et d'une ventilation haute, destinées à assurer un renouvellement d'air suffisant et à prévenir tout risque lié à l'accumulation de gaz ou à un défaut de combustion des appareils.

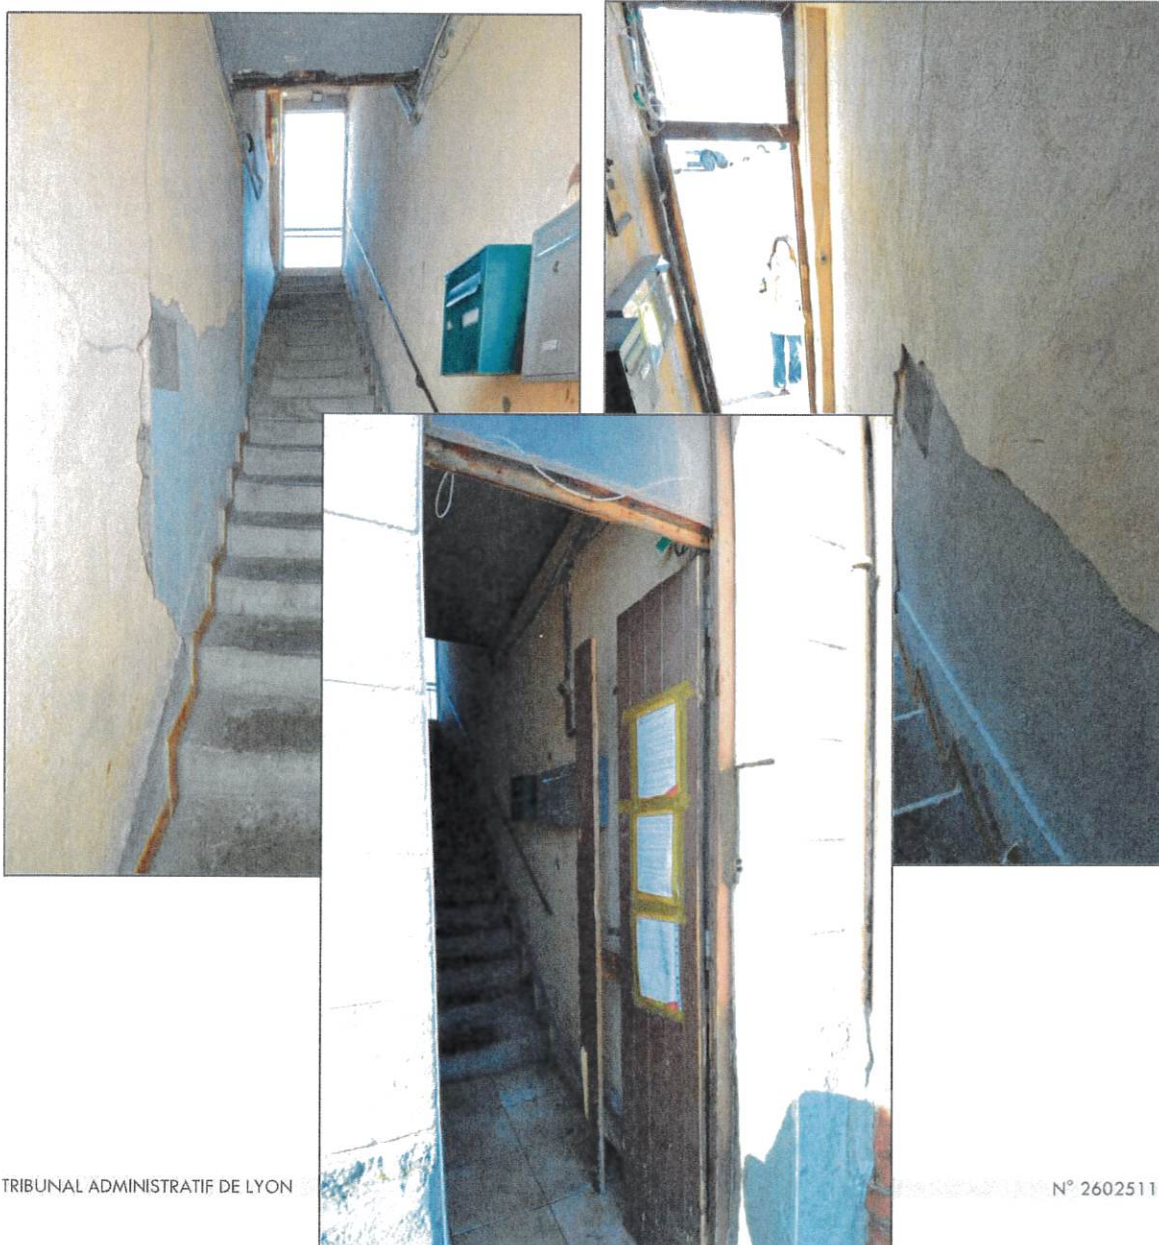
L'expert a constaté que cette montée d'escalier présente un état général de dégradation avancée. Les enduits des murs latéraux de la cage d'escalier montrent d'importants décollements, avec plusieurs zones où le revêtement apparaît partiellement désolidarisé de son support. Par endroits, les enduits sont fissurés, boursoufflés ou détachés, laissant apparaître le support sous-jacent.

L'emmarchement de l'escalier présente également un état d'usure marqué. Les marches apparaissent irrégulières et localement lissées par l'usage, ce qui est susceptible de rendre leur surface glissante, notamment en présence d'humidité ou de poussières.

L'expert a constaté que la porte d'entrée de l'immeuble se trouve dans un état de vétusté avancée. La menuiserie présente plusieurs dégradations et le système de fermeture ne semble plus assurer correctement sa fonction de sécurisation de l'accès à l'immeuble.

L'expert a observé la présence d'installations électriques apparentes, manifestement réalisées de manière non conforme. Plusieurs conducteurs électriques sont visibles et pendent le long des parois. Ces câbles ne semblent pas protégés par des gaines adaptées ni intégrés dans un dispositif de cheminement sécurisé, ce qui peut présenter un risque pour les occupants et les usagers de l'immeuble.

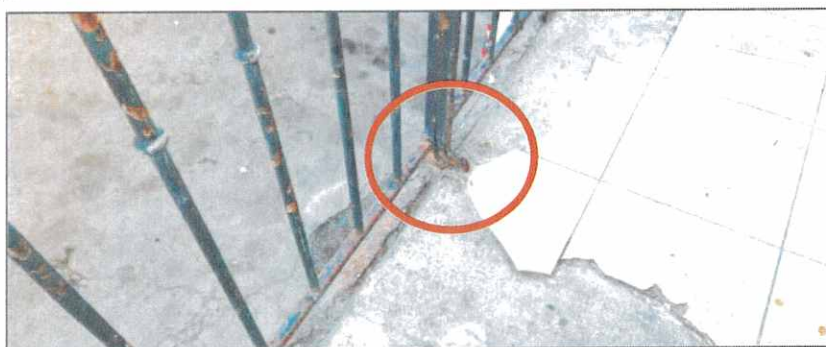
Les garde-corps métalliques disposés en rive de la coursive ne présentent pas, en l'état des constatations, de désordre structurel immédiatement perceptible et semblent conserver leur fonction de protection contre les chutes. Toutefois, l'expert a relevé que les pieds de fixation de ces garde-corps présentent des phénomènes de corrosion avancée. Les éléments d'ancrage apparaissent en effet oxydés et dépourvus de protection anticorrosion, ce qui entraîne une dégradation progressive du métal au droit des points de fixation dans la dalle.

À terme, ce phénomène de corrosion est susceptible de réduire la section résistante des éléments métalliques, notamment au niveau des ancrages, et d'altérer progressivement la tenue mécanique des garde-corps.

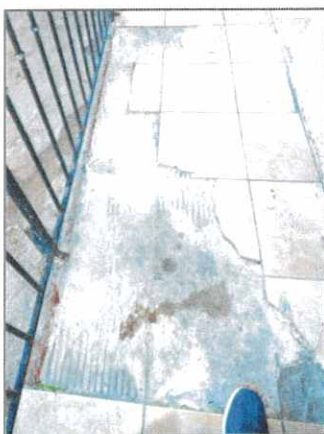
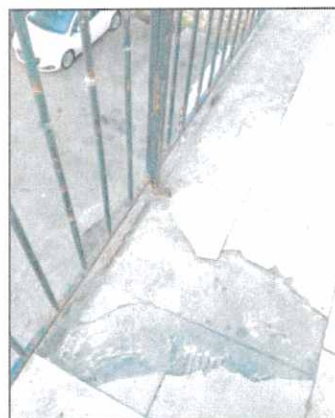
L'expert a constaté que le revêtement de sol de la coursive présente un état de dégradation important. Plusieurs zones montrent un décollement marqué du carrelage, certains éléments étant désolidarisés de leur support et présentant des arêtes vives. Par endroits, le revêtement apparaît irrégulier et comporte des parties susceptibles d'être coupantes. Ces dégradations engendrent des discontinuités dans la surface de circulation et peuvent constituer un facteur de risque pour les usagers de cette coursive, notamment en raison du risque de trébuchement ou de blessure, en particulier pour les enfants.

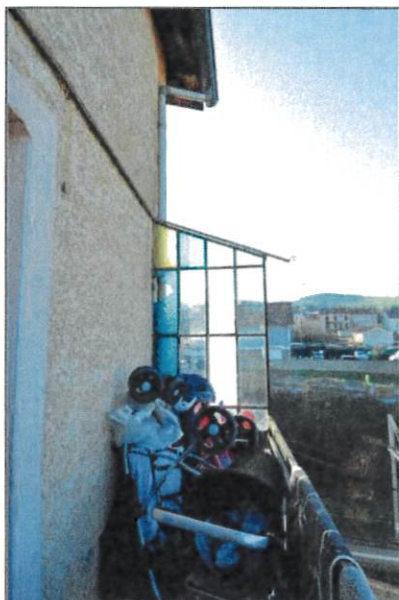
À l'extrémité de la coursive, l'expert a constaté la présence d'un dispositif de type brise-vue constitué d'une structure métallique recevant des panneaux vitrés. Les vitrages mis en œuvre présentent une faible épaisseur. L'expert a observé que certains de ces éléments vitrés sont déjà cassés ou détériorés. Dans ces conditions, des fragments de verre sont susceptibles de se détacher et de chuter vers l'extérieur de la façade. Une telle situation pourrait exposer les usagers du domaine public situé en contrebas, ainsi que les occupants de l'immeuble, à un risque de blessures lié à la projection ou à la chute de débris.

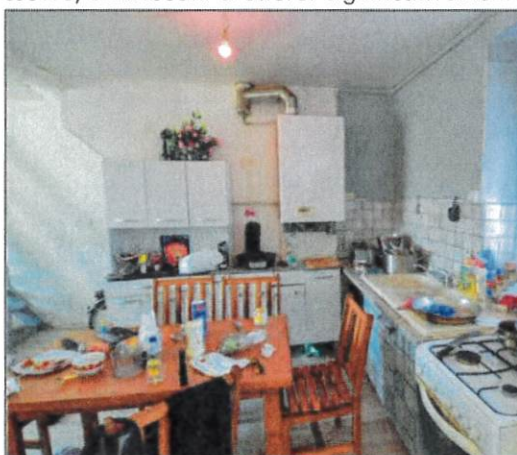
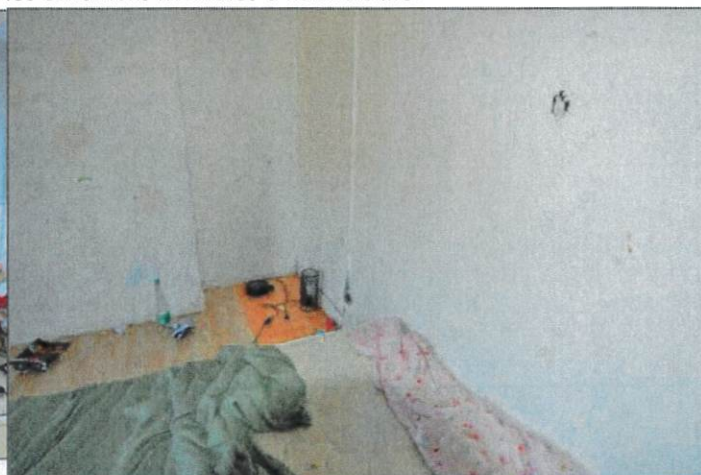
Lors de la visite des lieux, l'expert a constaté que le logement se trouve dans un état d'entretien particulièrement dégradé. Les différentes pièces présentent une accumulation importante d'objets hétéroclites, de vêtements, de déchets ménagers et de restes alimentaires. Cet encombrement s'accompagne d'un état de saleté généralisé affectant l'ensemble du logement. Certaines zones apparaissent fortement encombrées, rendant les circulations difficiles et révélant une absence manifeste d'entretien courant.

L'état observé traduit une situation d'abandon manifeste des règles élémentaires d'hygiène et d'entretien du logement. Les conditions d'occupation constatées apparaissent particulièrement précaires et se rapproche d'un état d'insalubrité. L'ensemble de cette constatation témoigne d'un défaut d'entretien durable du logement et d'une dégradation progressive des équipements et des éléments de second œuvre, contribuant à altérer significativement les conditions normales d'habitabilité.

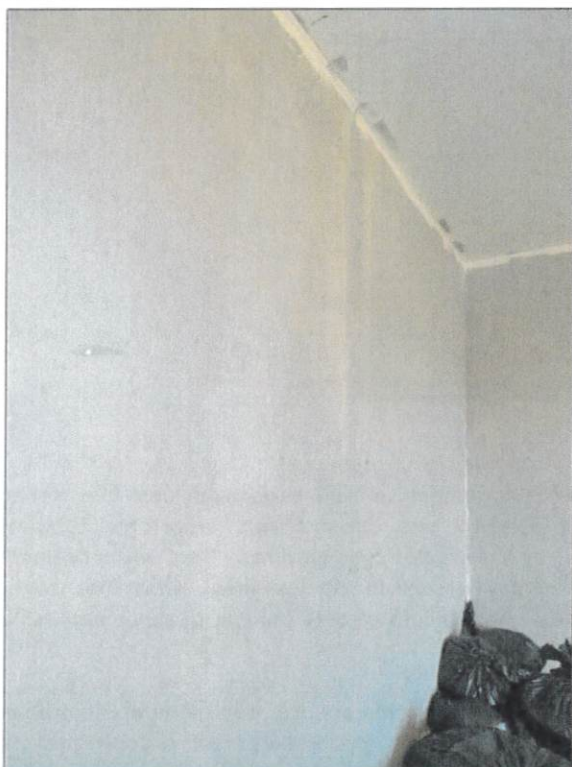
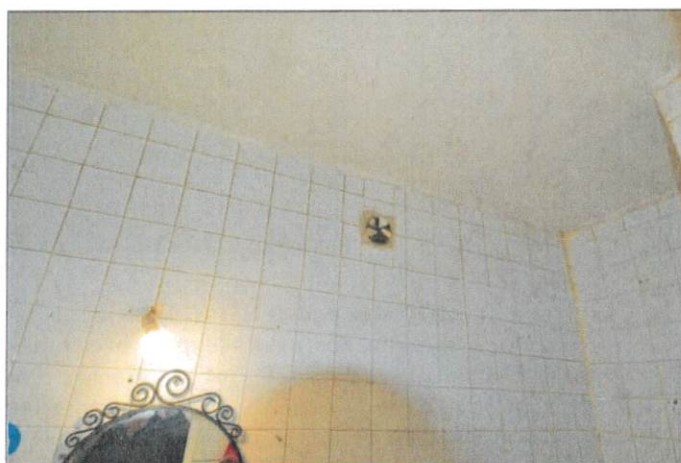
Dans la chambre située au niveau de l'entrée, l'expert a constaté que les cloisons présentent des traces de reprises qui semblent relativement récentes. Ces interventions se manifestent notamment au niveau des jonctions entre les cloisons et le plafond, où des zones de rebouchage ou de calfeutrement ont été réalisées afin de combler des désaffleurements ou des ouvertures apparues entre les cloisons et la structure supérieure.

Les reprises observées peuvent traduire des tentatives de correction ou de compensation de mouvements affectant les éléments de cloisonnement. Toutefois, au stade de l'examen visuel réalisé lors de la visite, il n'a pas été possible de déterminer avec précision l'origine de ces désordres ni les causes exactes ayant conduit à la réalisation de ces interventions

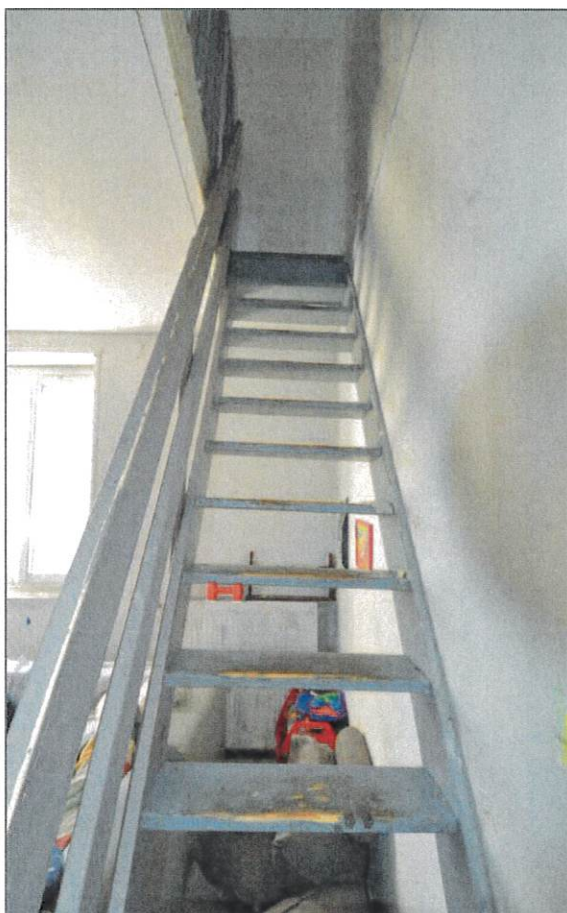
Dans la salle de bain située au même niveau, l'expert a constaté l'absence de dispositif de ventilation mécanique contrôlée (VMC). La ventilation naturelle existante apparaît en outre partiellement obstruée et de dimension insuffisante, ce qui ne permet pas d'assurer un renouvellement d'air satisfaisant dans ce local humide. Dans ces conditions, l'aération du local apparaît insuffisante pour permettre une évacuation correcte de l'humidité générée par l'usage de la salle de bain. Cette situation est susceptible de favoriser l'apparition de phénomènes de condensation et de dégradation progressive des revêtements et des parois.

L'accès au niveau supérieur s'effectue par un escalier intérieur particulièrement étroit, dont l'embranchement apparaît très réduit. L'expert a constaté que les caractéristiques de cet ouvrage se rapprochent davantage de celles d'une échelle de meunier que d'un escalier domestique traditionnel. Dans ces conditions, son utilisation apparaît peu adaptée à un usage quotidien et peut présenter un caractère inconfortable, voire potentiellement dangereux pour les occupants.

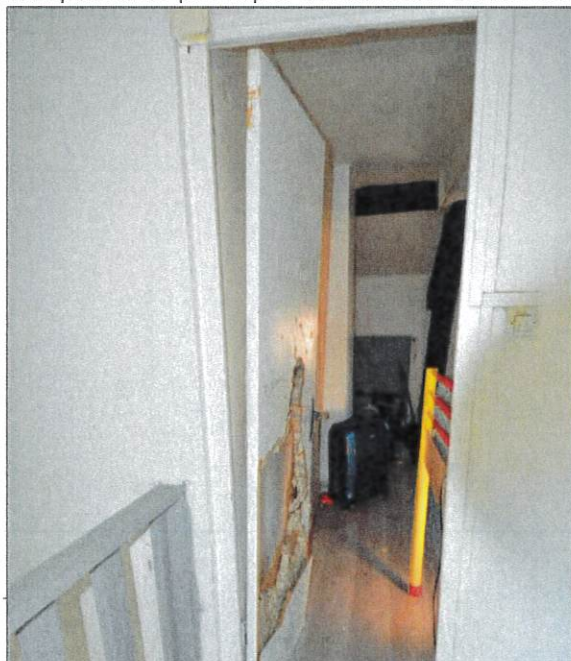
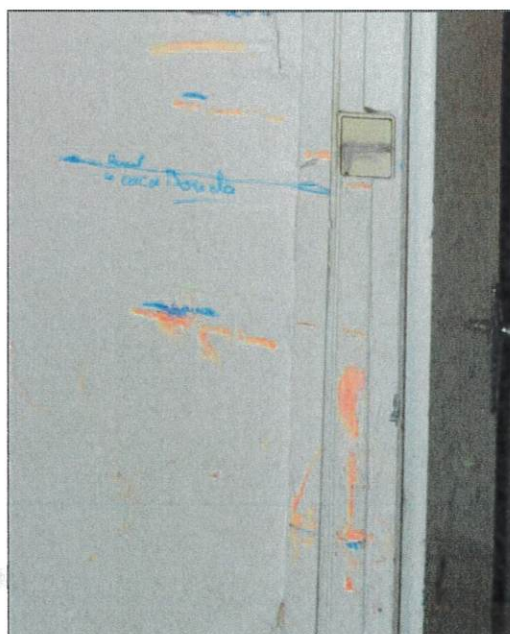
l'étage, l'expert a constaté de nombreuses dégradations affectant les cloisons ainsi que les portes de communication. Certaines parois présentent des détériorations importantes, avec des parties arrachées ou cassées laissant apparaître les matériaux constitutifs. Plusieurs portes intérieures se trouvent également dans un état de dégradation avancé, présentant des éclats, des parties fracturées et des éléments détériorés. Ces dégradations engendrent la présence d'arêtes vives et de surfaces irrégulières susceptibles de provoquer des blessures ou des coupures pour les occupants lors de l'utilisation des lieux.

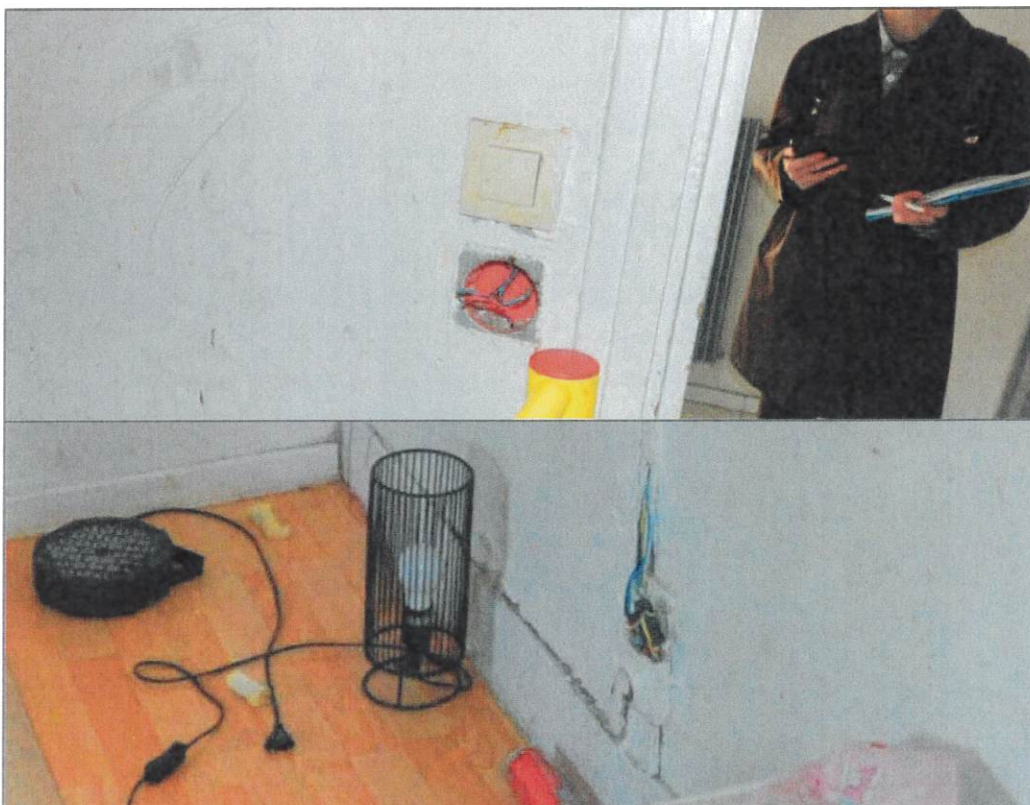
L'expert a constaté plusieurs anomalies apparentes affectant l'installation électrique. Certains appareillages sont absents ou détériorés, laissant apparaître des conducteurs électriques sans protection apparente. Cette situation est susceptible de présenter un risque pour les occupants, notamment en cas de contact accidentel avec les conducteurs.

Les désordres observés traduisent une installation ne présentant pas les conditions normales de sécurité et apparaissant, en l'état des constatations visuelles, non conforme aux dispositions de la norme NF C 15-100 relative aux installations électriques dans les locaux d'habitation.

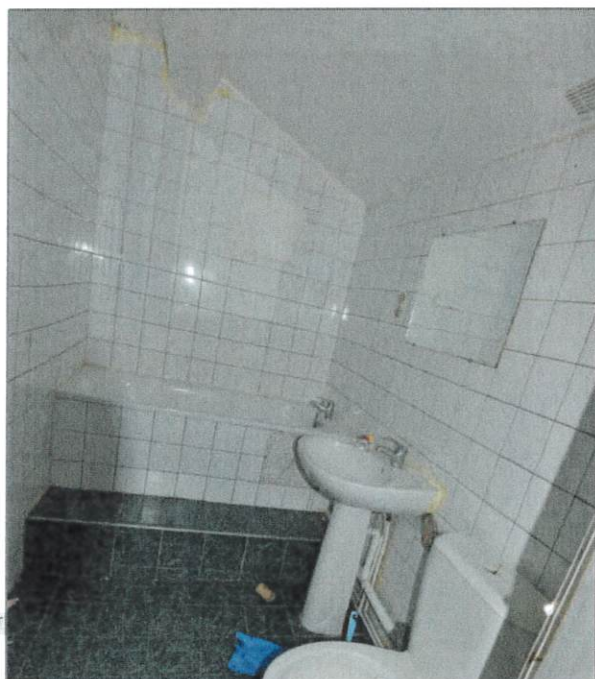
Dans la salle de bain située à ce niveau, l'expert a constaté l'absence de dispositif de ventilation mécanique contrôlée (VMC). La grille de ventilation présente dans cette pièce débouche directement dans les combles du logement, ce qui ne permet pas une évacuation correcte de l'air humide vers l'extérieur.

Dans ces conditions, l'air vicié et l'humidité générés par l'utilisation de cette pièce sont susceptibles de s'accumuler dans les volumes sous toiture, ce qui peut favoriser l'apparition de phénomènes de condensation et contribuer à la dégradation progressive des éléments du bâti.

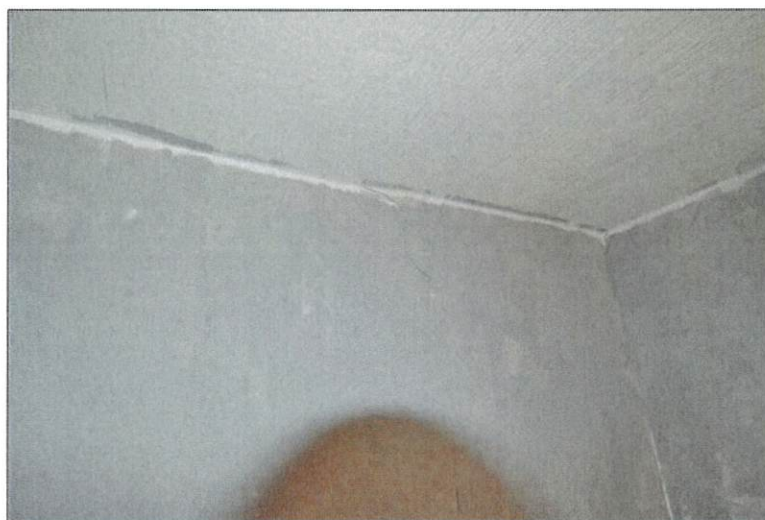
Comme au niveau inférieur, l'expert a observé la présence de travaux récents de reprise au droit des jonctions entre les cloisons et le plafond. Ces interventions se traduisent par la présence de zones de calfeutrement et de rebouchage visibles en périphérie des parois, laissant supposer des tentatives de correction ou de comblement de désaffaissements apparus entre les éléments de cloisonnement et la structure supérieure.

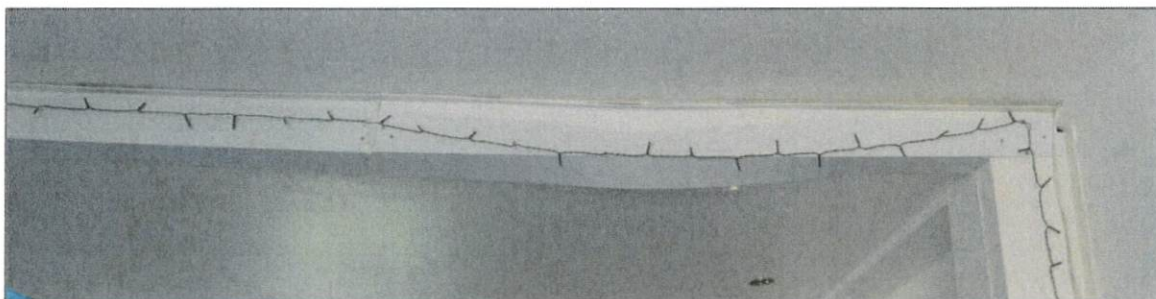
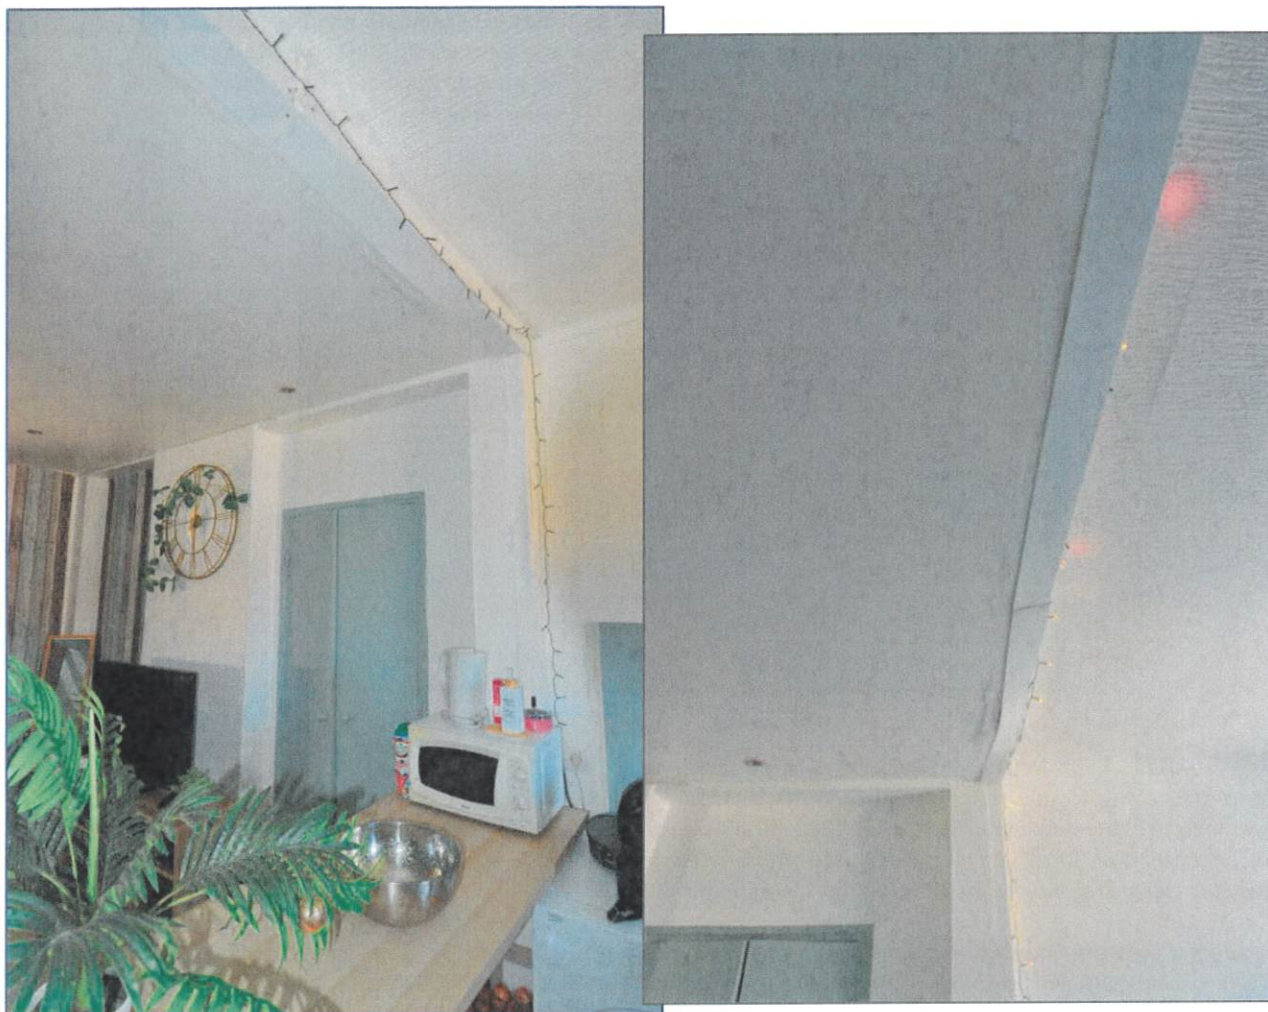
Au droit de cette zone de déformation, l'organisation des volumes laisse supposer l'existence antérieure d'une cloison, vraisemblablement de type cloison en briques moisées, aujourd'hui déposée. Aucun dispositif apparent de reprise structurelle n'a été observé afin de compenser la suppression de cet élément.

La déformation observée au plafond entre la cuisine et le séjour semble résulter d'une altération des éléments constituant le plancher situé au niveau supérieur. Ce phénomène apparaît susceptible d'être aggravé par des infiltrations d'eau répétées, possiblement liées à l'utilisation de la douche située à l'étage.

La suppression d'une cloison ancienne, vraisemblablement de type cloison en briques moisées, peut également avoir contribué à l'apparition de ces désordres.

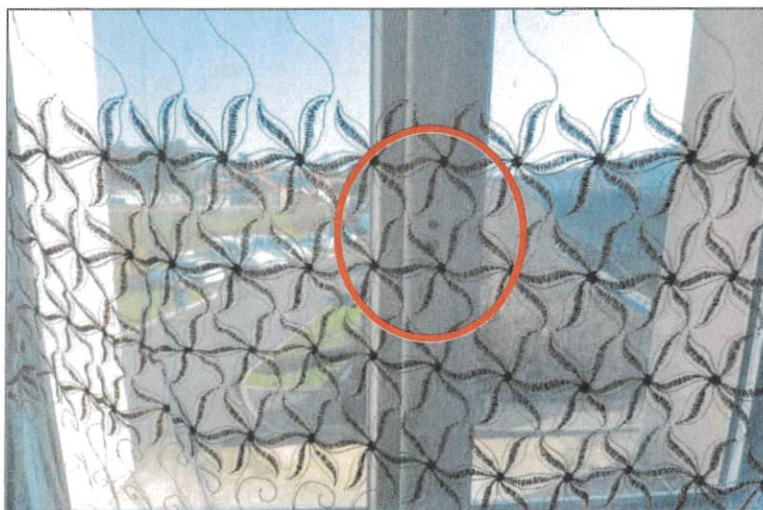
De surcroît, ces fenêtres sont dépourvues d'entrées d'air, ce qui ne permet pas l'introduction d'air neuf dans les pièces principales et ne garantit donc pas un renouvellement d'air satisfaisant à l'intérieur du logement.

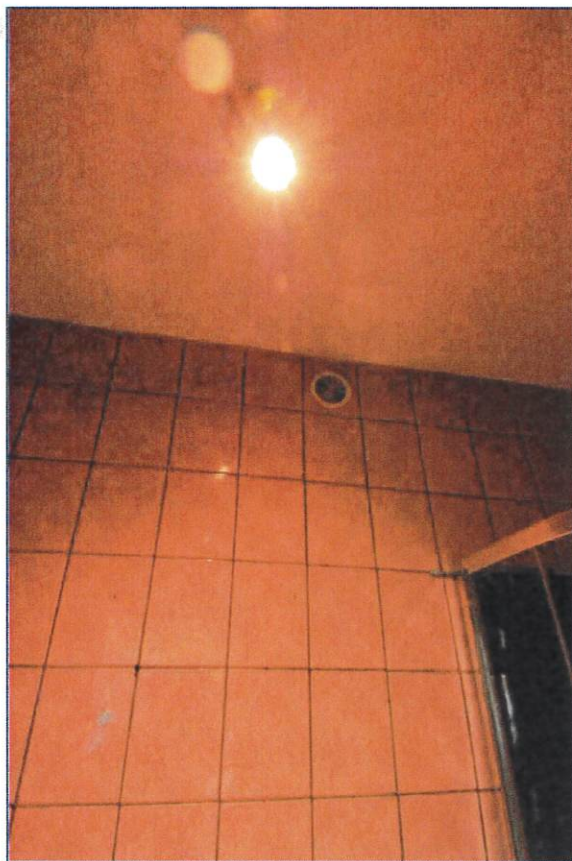
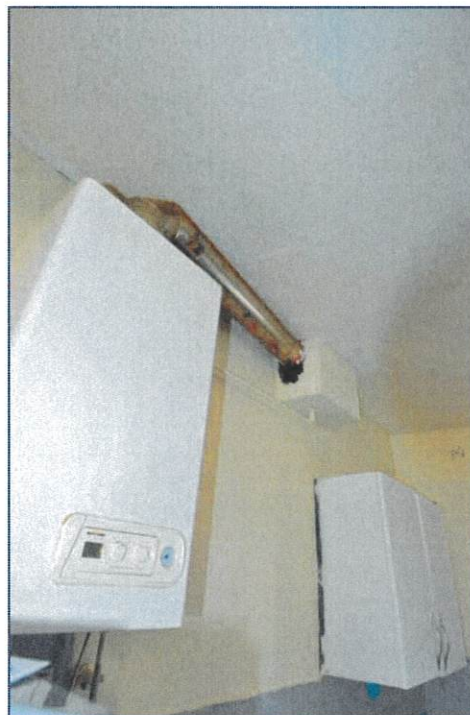
Dans la salle de bain située sur ce même niveau, l'expert a constaté la présence d'une simple ventilation naturelle de faible dimension, partiellement obstruée et ne permettant pas d'assurer un renouvellement d'air suffisant. Le locataire du logement a indiqué à l'expert que lors de l'utilisation de la douche, de l'eau s'écoule sous le receveur. Cette observation laisse supposer un défaut d'étanchéité du système de douche ou de ses raccordements, entraînant des infiltrations d'eau sous le plancher. Infiltration d'eau que l'on retrouve dans l'appartement du rez-de-chaussée au niveau de la salle de bain comme cela est indiqué dans les constatations, faites dans l'appartement du rez-de-chaussée.

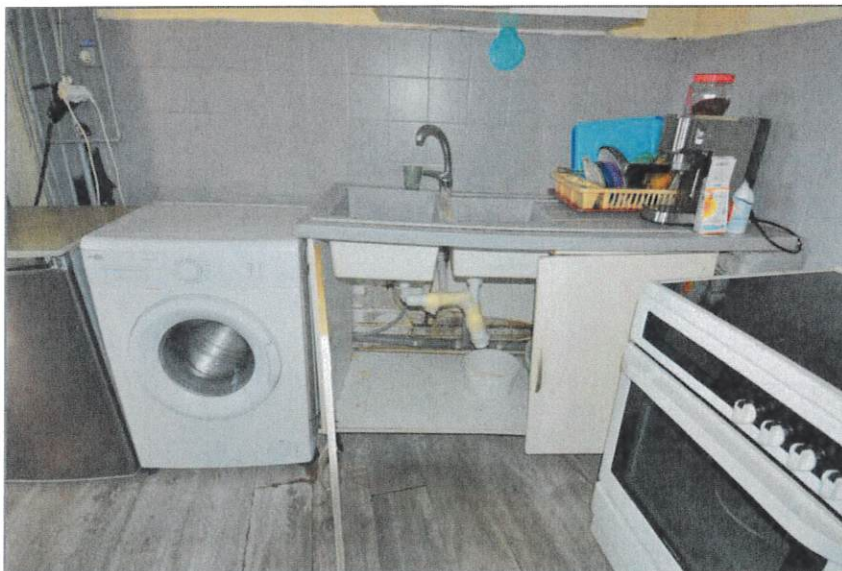
Au niveau de l'évier de la cuisine, l'expert a constaté des dégradations importantes affectant le réseau d'évacuation des eaux usées. Les raccordements apparaissent détériorés et certains assemblages ont manifestement fait l'objet de réparations sommaires. L'ensemble de ces éléments traduit un réseau d'évacuation vétuste et partiellement rafistolé, dont l'état ne garantit plus une étanchéité correcte. Cette situation est susceptible d'entraîner des fuites d'eau et, par conséquent, de provoquer des dégradations supplémentaires des ouvrages situés à proximité.

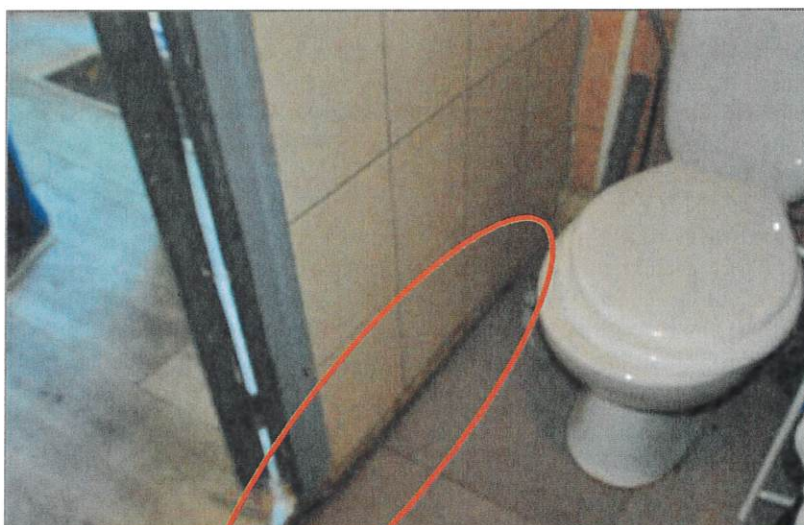
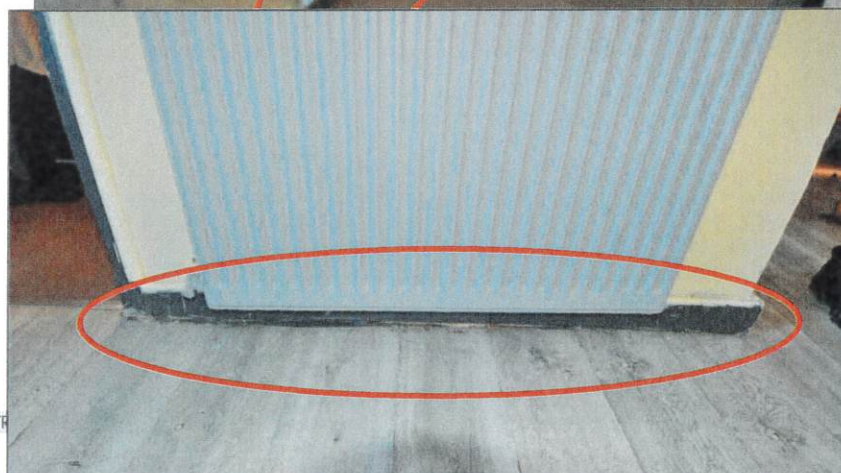
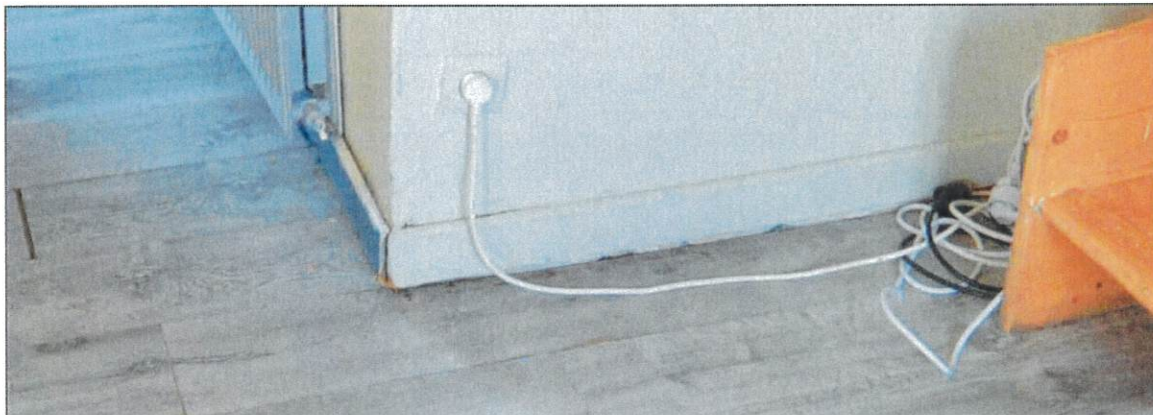
Plus préoccupant, l'expert a constaté un affaissement du plancher affectant l'ensemble du niveau bas du logement. Cet affaissement se manifeste notamment par l'apparition d'un espace entre le revêtement de sol et les plinthes, phénomène observable dans la pièce de vie ainsi que dans la salle de bain. Cette désolidarisation apparente entre les éléments de finition et le plancher traduit vraisemblablement un tassement ou une déformation de la structure porteuse du plancher, susceptible d'être lié à une altération progressive des éléments constitutifs de celui-ci.

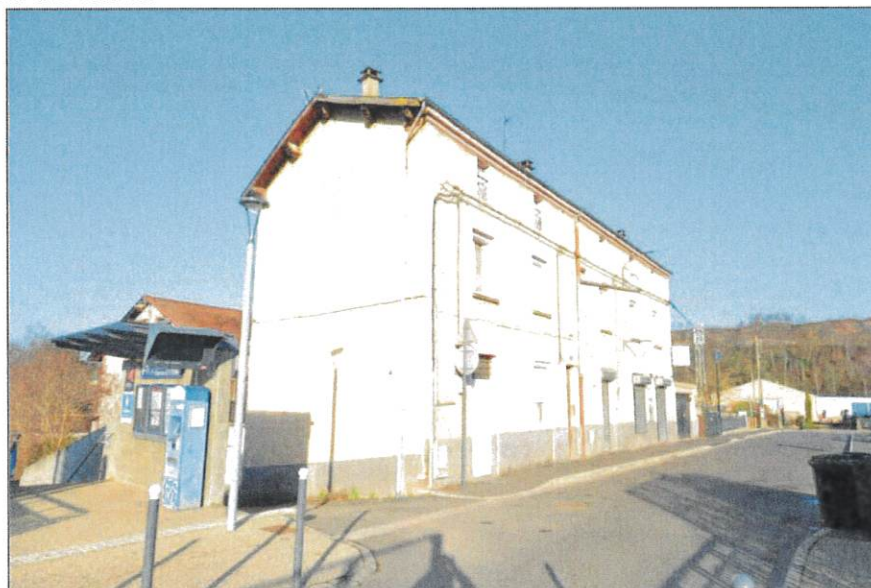
### E1: Façade EST :

Lors de l'inspection visuelle, aucun désordre apparent susceptible d'affecter la stabilité ou l'intégrité de la façade Est n'a été relevé.

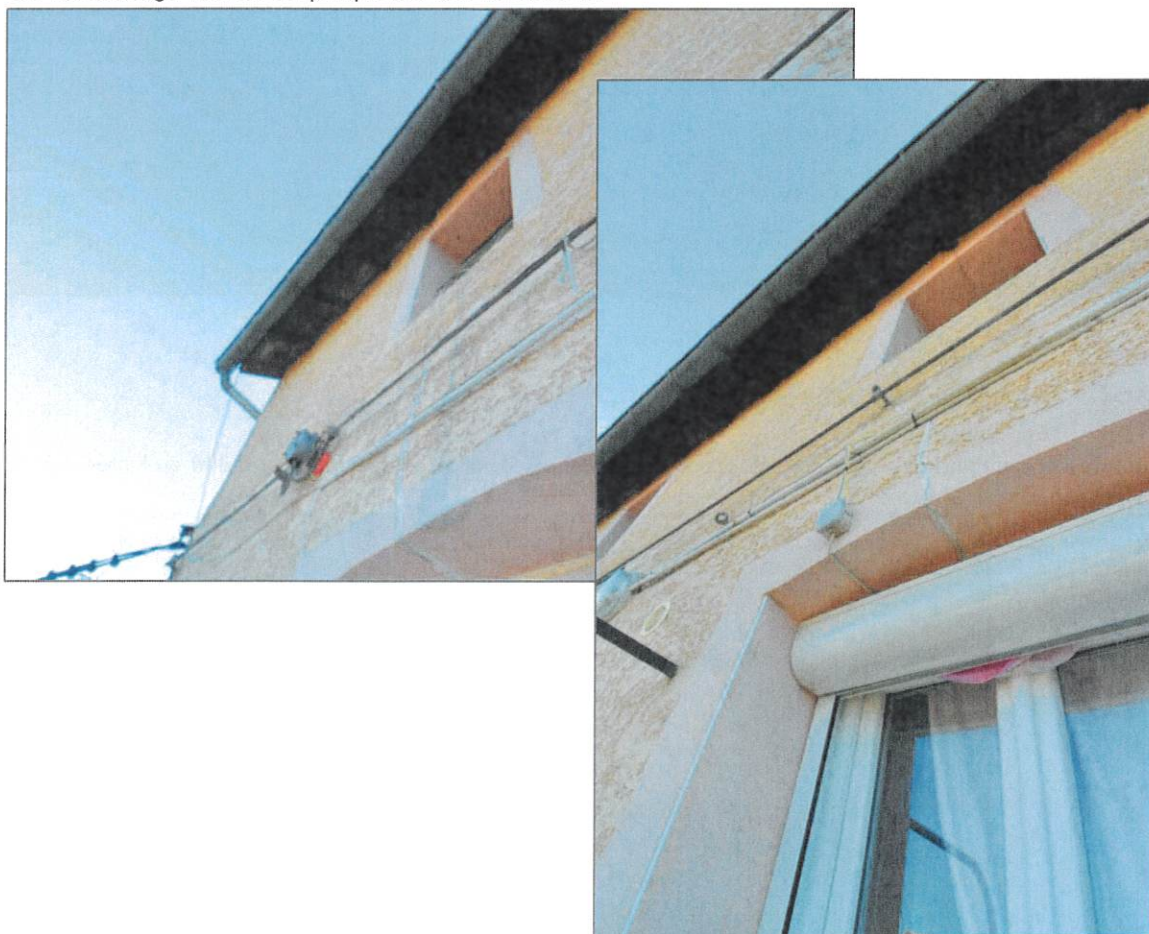
Il est tout d'abord observé que l'ensemble des encadrements des portes et fenêtres du premier étage, ainsi que les ouvertures situées au niveau des combles, présentent des fissurations plus ou moins marquées. Ces fissures affectent principalement les linteaux des baies. Certaines d'entre elles semblent avoir fait l'objet de réparations antérieures, matérialisées par des reprises localisées d'enduit ou par des traces de rebouchage visibles en périphérie des ouvertures.

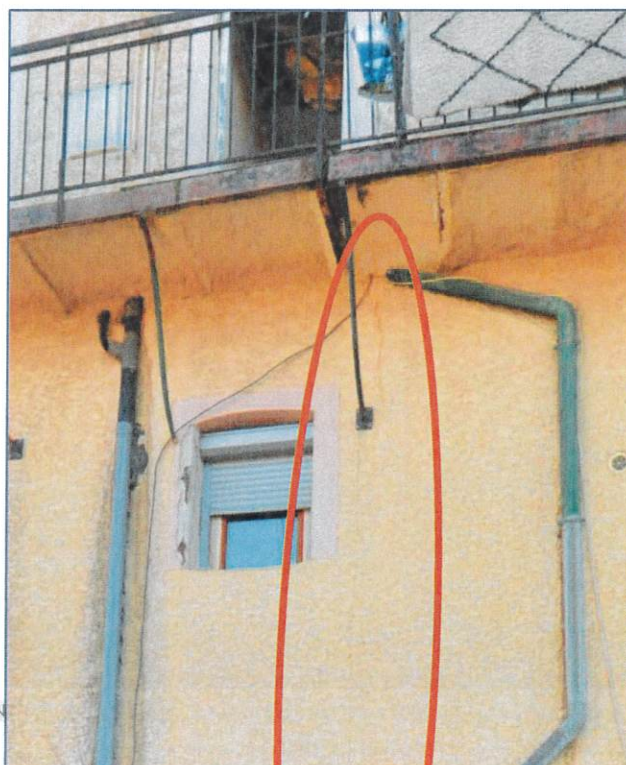
Par ailleurs, une fissure verticale de plus grande importance est observable sur la façade, entre deux descentes d'eaux pluviales. Cette fissuration prend naissance au niveau de la sous-face de la coursive suspendue desservant les logements du premier étage et se prolonge verticalement vers le bas jusqu'au pied du bâtiment.

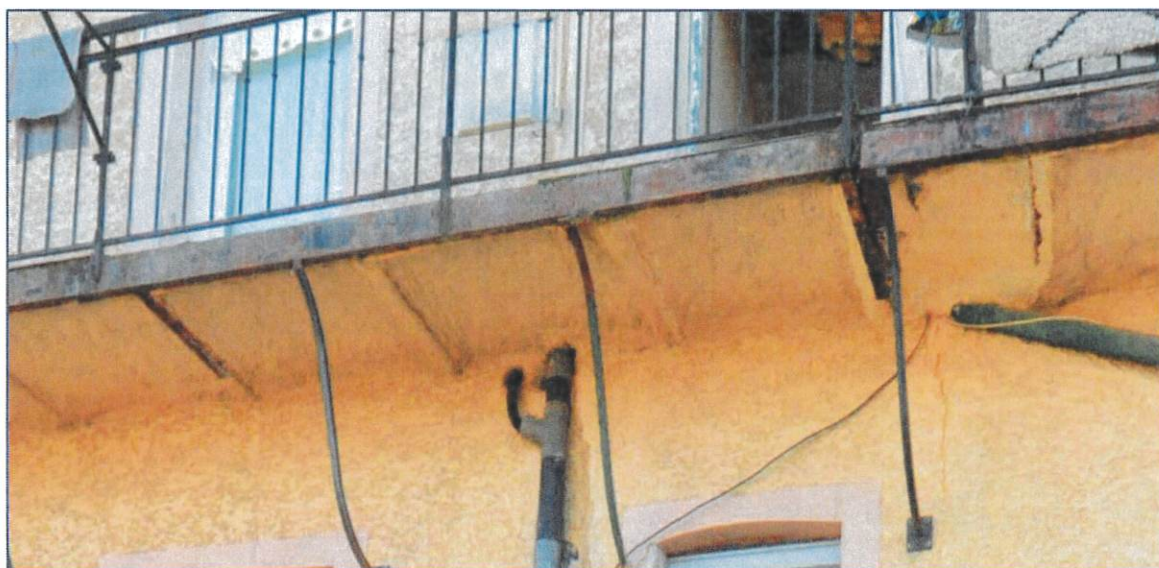
L'examen de la sous face de la coursière met en évidence une dégradation de la structure constituant cet ouvrage suspendu. L'ouvrage présente en effet une altération du béton et, laisse apparaître à de nombreux endroits les éléments métalliques structurels.

Une telle situation est susceptible d'entraîner une dégradation progressive des propriétés mécaniques de ces éléments métalliques. À terme, l'évolution de ces phénomènes de corrosion pourrait altérer leur fonction structurelle et engendrer des désordres plus importants affectant la stabilité locale de la coursière, avec un risque de désagrégation des matériaux, voire d'effondrement ponctuel de certaines parties de l'ouvrage.
