## ARRÊTÉ DE MISE EN SECURITE – PROCEDURE URGENTE ST-SECURITE-011-2026

# DIAGNOSTIC STRUCTUREL D'UN IMMEUBLE D'HABITATIONS VISE PAR UN ARRETE DE MISE EN PERIL

**Diagnostic structurel d'un immeuble d'habitations qui a été  
l'objet d'un arrêté de mise en péril**  
*15 Rue Jean-Pierre Blachier La Ricamarie*

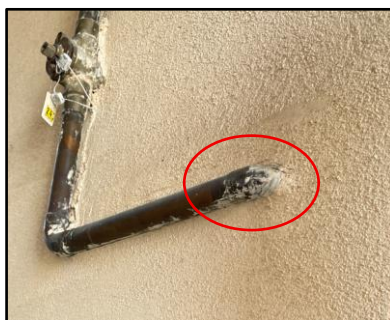
Ces exigences ne nous semble pas respectée, avec des raccords qui sont en parties encastrés

*Coude soudé en partie encastré*

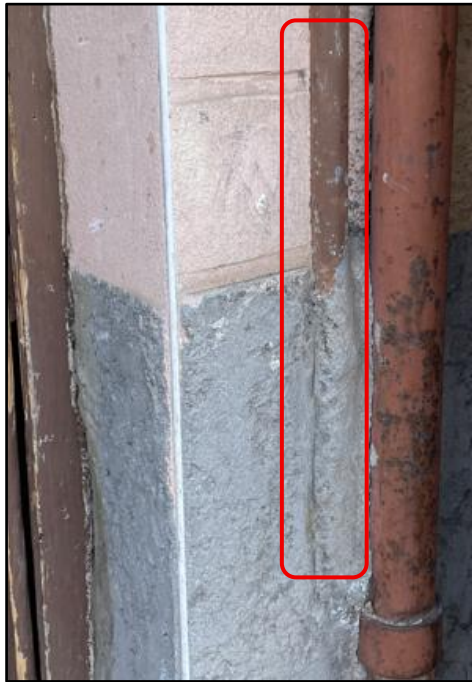
Une grande partie de la tuyauterie présente également des signes de corrosion qui apparaissent avec le temps du fait d'un non-entretien de cette protection (mécanique ou peinture anti-corrosion à refaire de manière régulière)

*Réseau gaz encastré sans fourreau et la peinture anti-corrosion semble avoir disparu avec l'effet du temps*

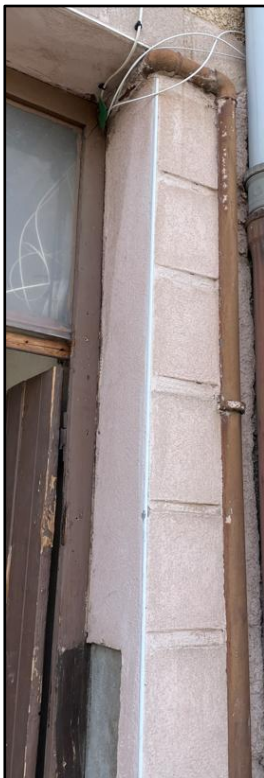
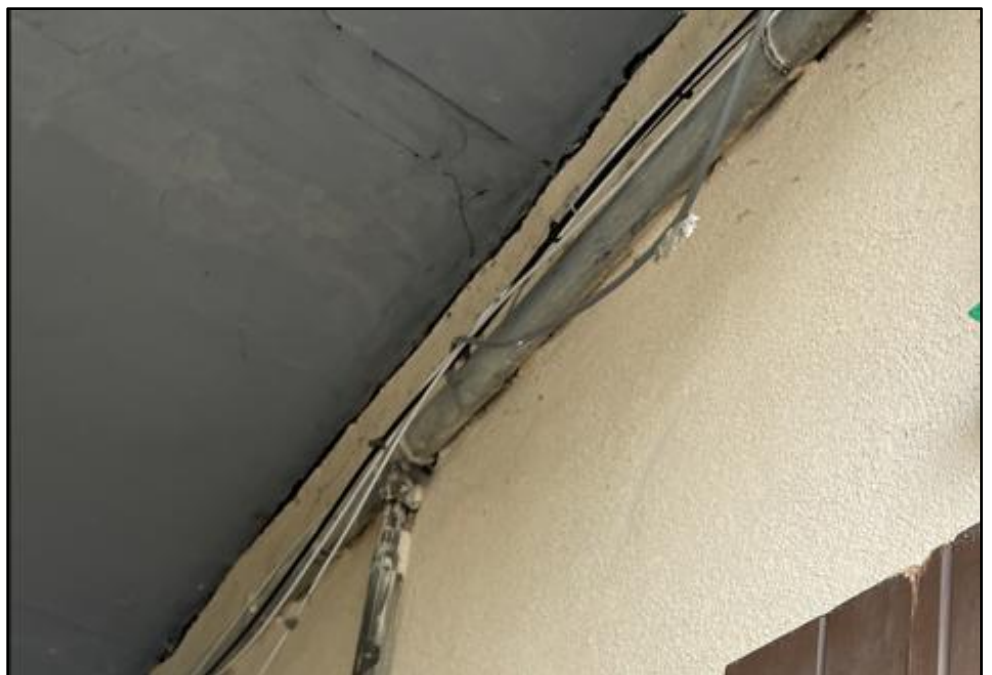
Le réseau gaz n'est pas repérable sur toute la longueur de sa distribution (peinture jaune, étiquetage...), cela est une obligation.

*Réseaux gaz non peints ni repérés*

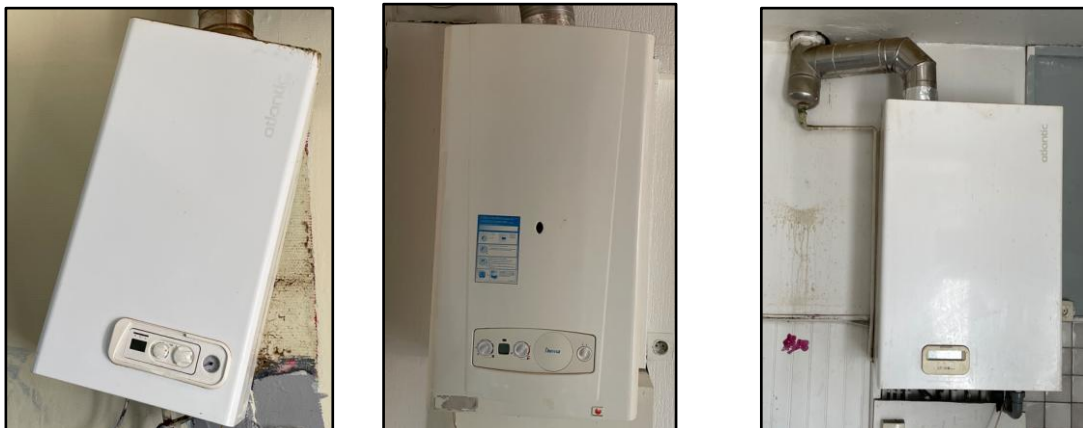
Elles réalisent le chauffage et la production ECS. Ces chaudières sont dégradées et hors service, et certaines ne tiennent que par les tuyauteries et un vis sur la cloison

*Chaudières des 3 logement du R+1*

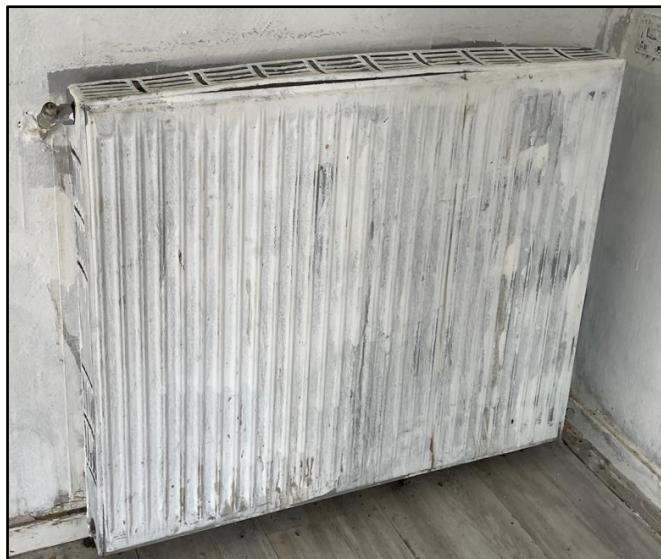
*Radiateur acier vétuste dépourvu de robinet*

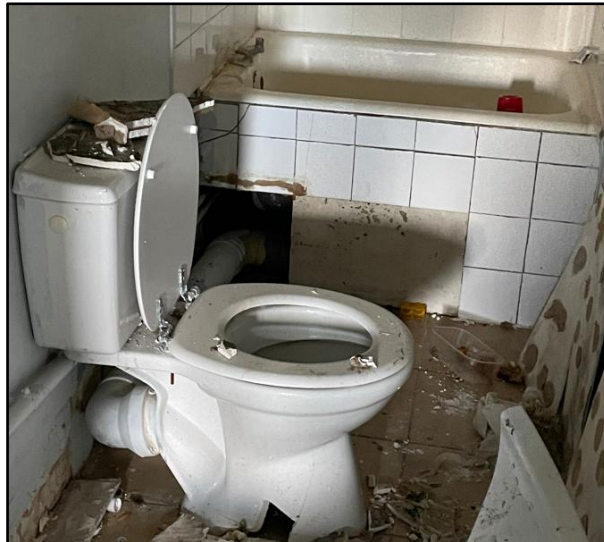
L'ensemble de l'appareillage sanitaire des logements est hors d'usage et doit être remplacé. Les appareils sanitaires sont soit cassés soit présentent un état de dégradations avancés.

*Exemple de salle de bains dégradée*

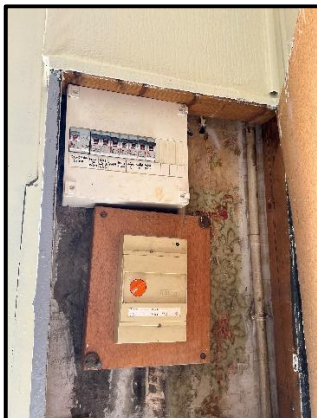
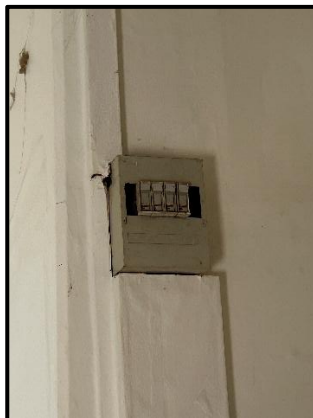
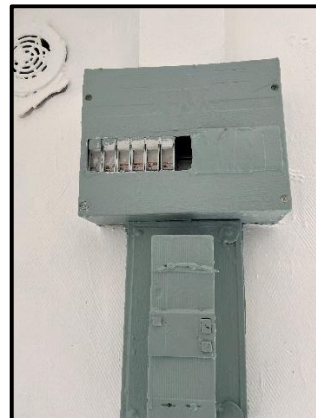
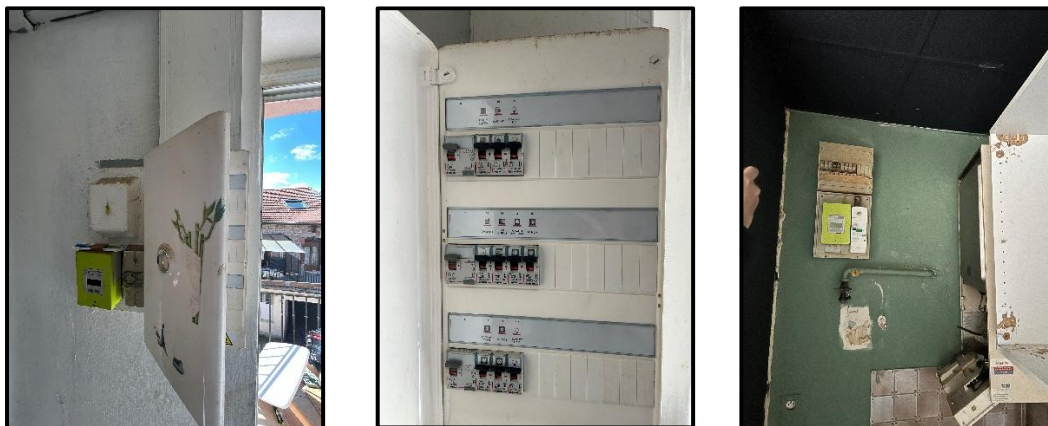
Les équipements électriques présentent un état de dégradation avancé, avec notamment des prises détériorées ou arrachées, ainsi que des conducteurs apparents et dénudés, susceptibles de constituer un danger.

Une remise en conformité partielle ou complète de l'installation est à envisager, incluant la suppression des connexions non conformes et la rationalisation de la distribution électrique.

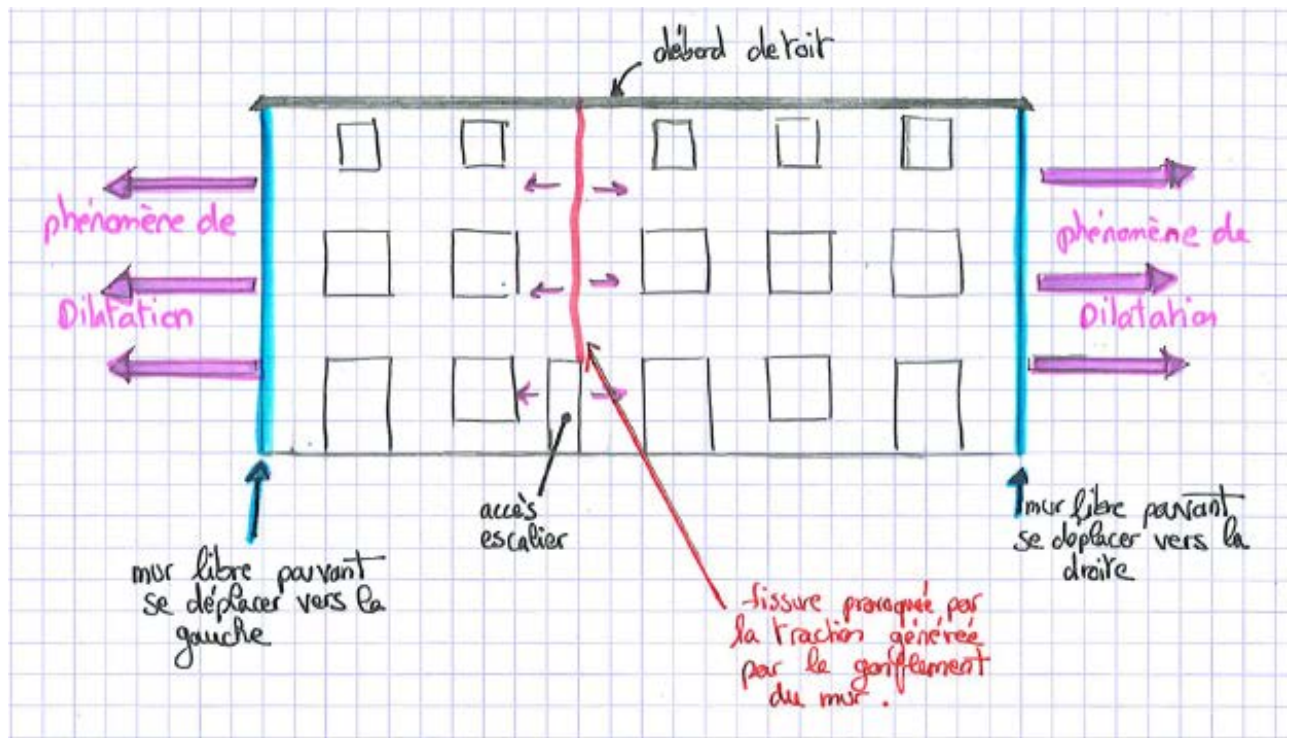
La façade avant (côté rue) de l'immeuble d'habitation est celle qui présente le moins de désordres. On y observe une longue fissure verticale courant d'un joint de la corniche jusqu'à l'encadrement de la porte menant à l'escalier. Ce désordre pourrait résulter de contraintes de dilatation différentielle entre les éléments de structures, provoquant a facto une rupture au milieu du mur.

**Figure 5 : Etat des lieux – Explication du possible phénomène de dilatation du mur**

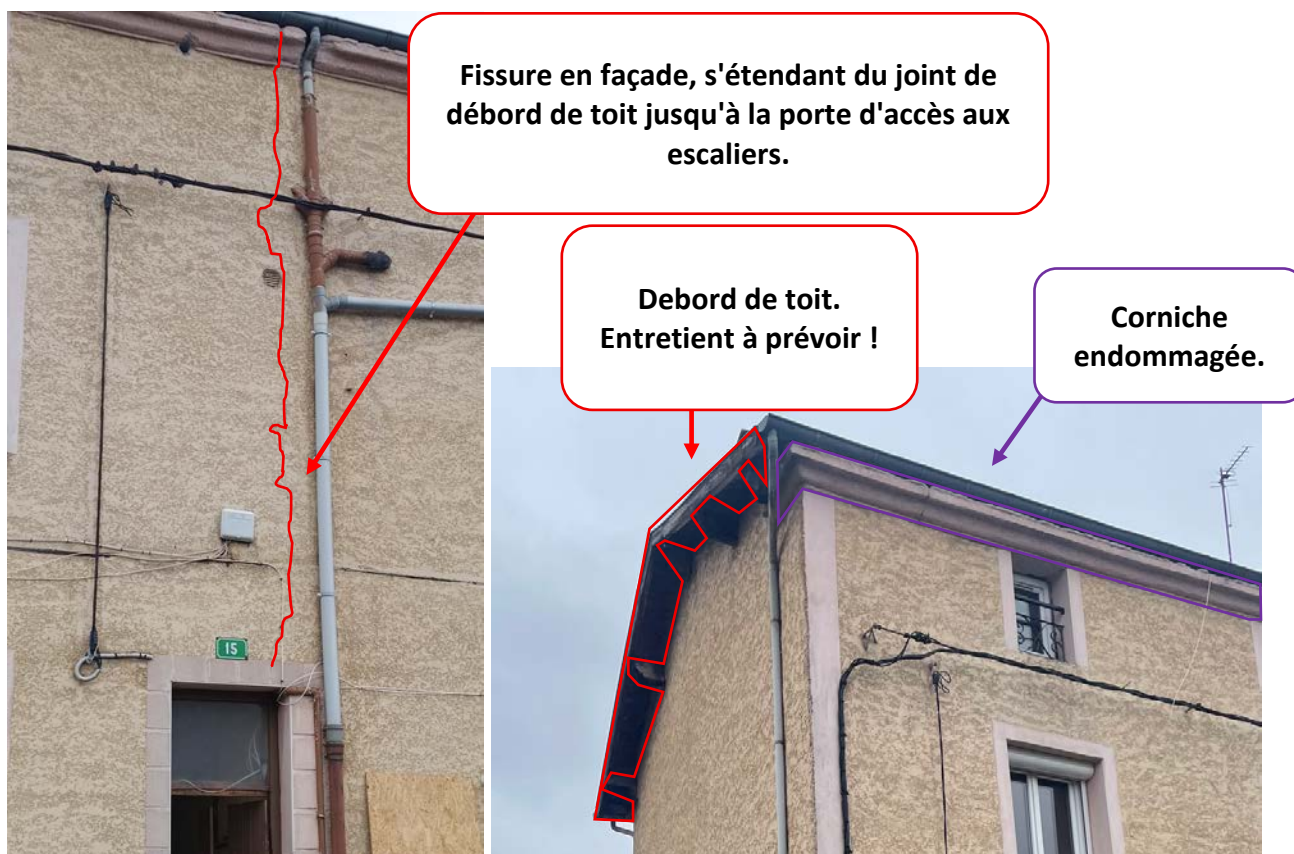
On peut également noter que les joints de la corniche du toit de l'immeuble d'habitation sont tous dégradés : certains sont effrités. On note également que les débords de toit en bois présentent tous des signes d'humidité.

**Figures 6 et 7 : Etat des lieux – Façade avant côté rue de l'immeuble présentant des désordres**

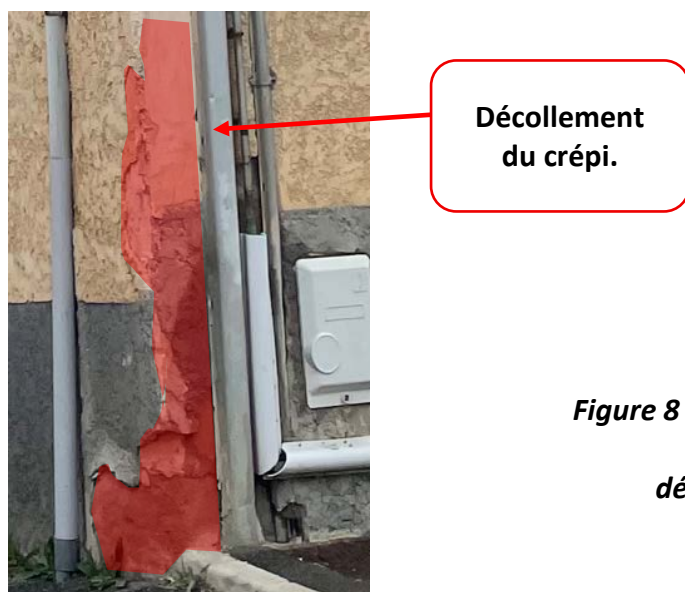
On peut également voir au niveau de la base de l'immeuble, le décollement du crépi.

**Figure 8 : Etat des lieux – Gros plan sur le décollement du crépi**

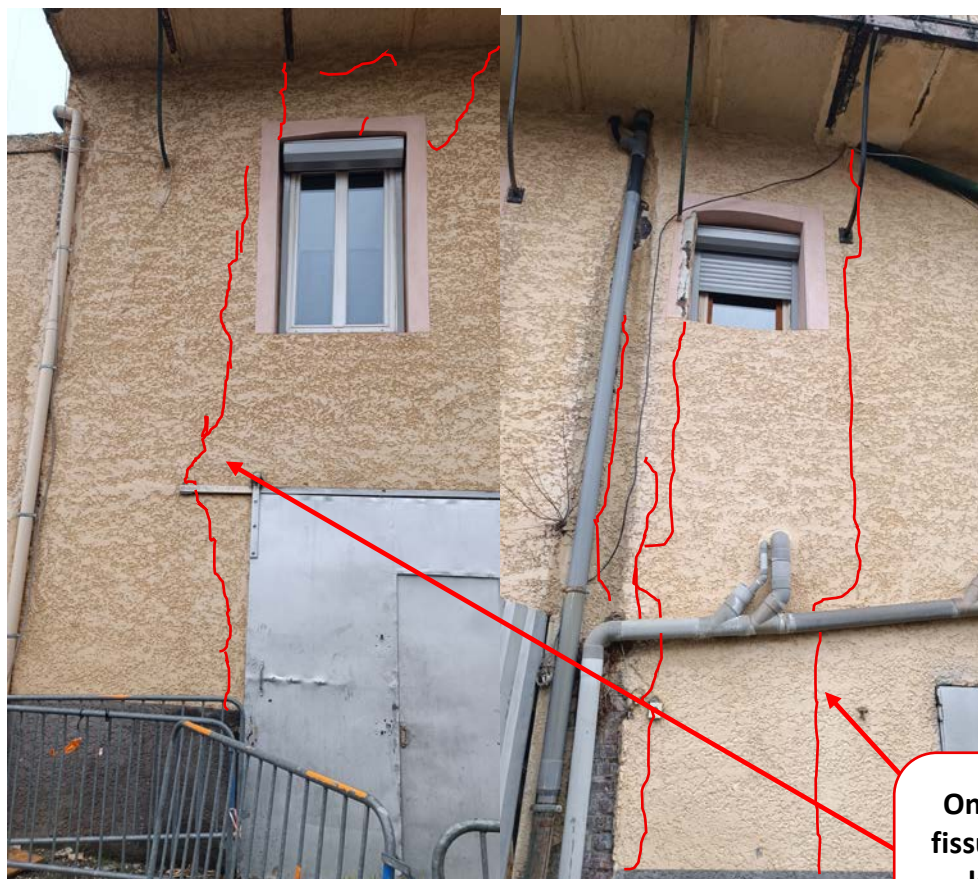
On note de nombreuses fissures sur l'ensemble de la façade, situées en parties haute et basse de la coursive.

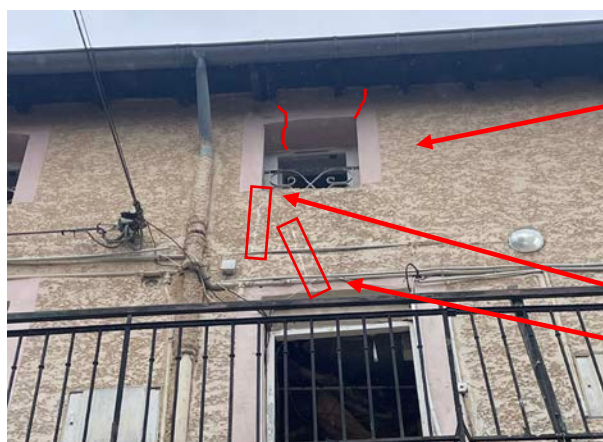
On peut observer des traces de reprises (rebouchage de fissures) qui ont vraisemblablement été effectuées par une entreprise nous précédant sur le site.

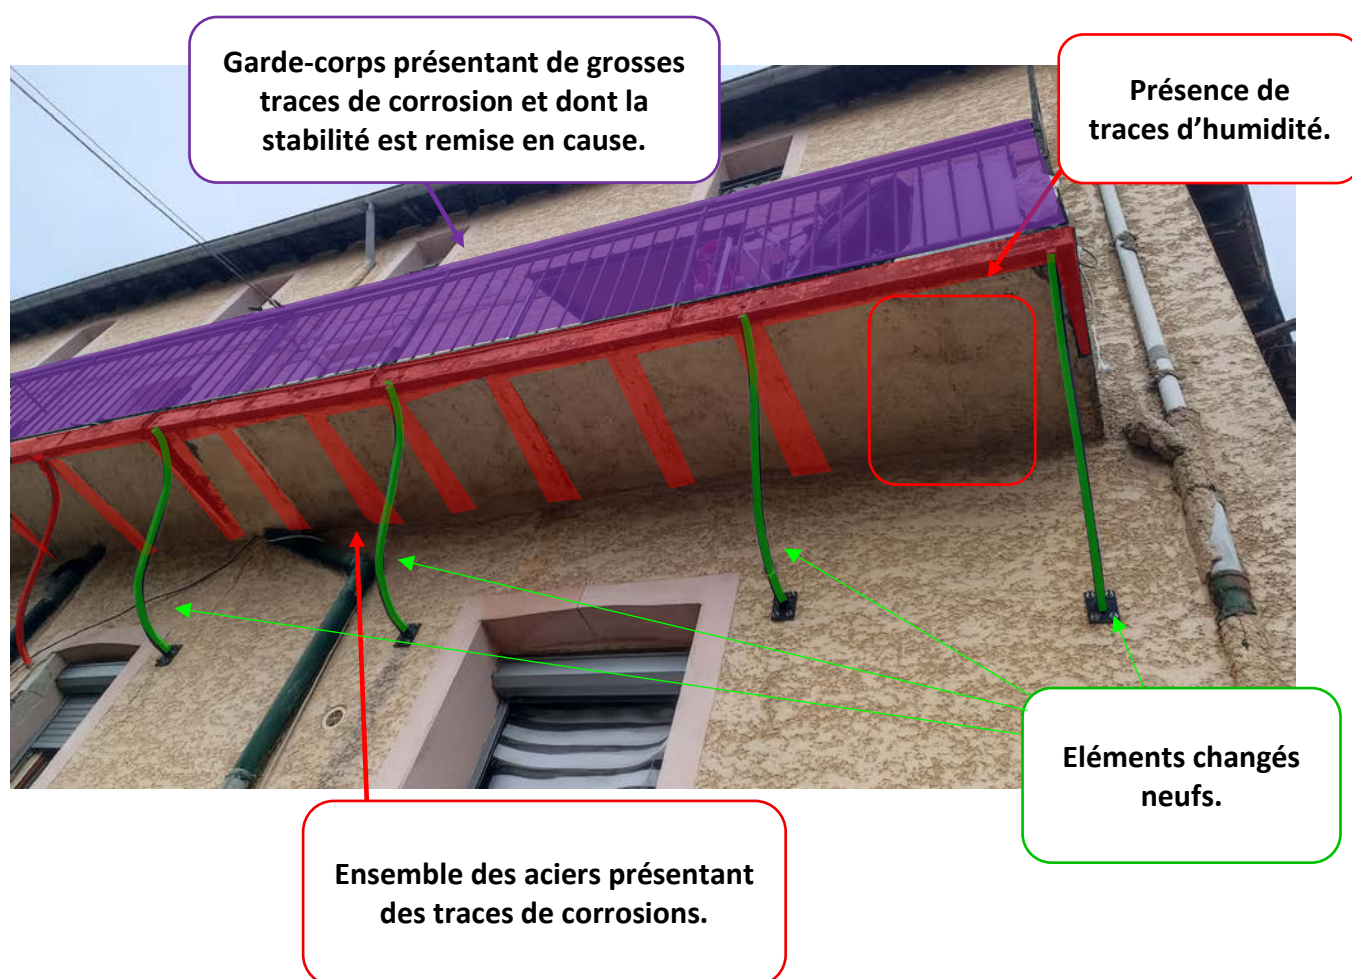
La coursive sur la façade arrière de l'immeuble d'habitation présente de nombreux désordres structuraux ainsi qu'un mauvais état sanitaire. En effet, l'ensemble des armatures métalliques de celle-ci manifeste des **traces de corrosion**. On observe également des **traces d'humidité** et, par endroits, un éclatement du crépi au droit des aciers corrodés (**phénomène de carbonatation**).

**Figure 12 : Etat des lieux – photo de la coursive (côté cour) présente sur la façade arrière de l'immeuble d'habitation**

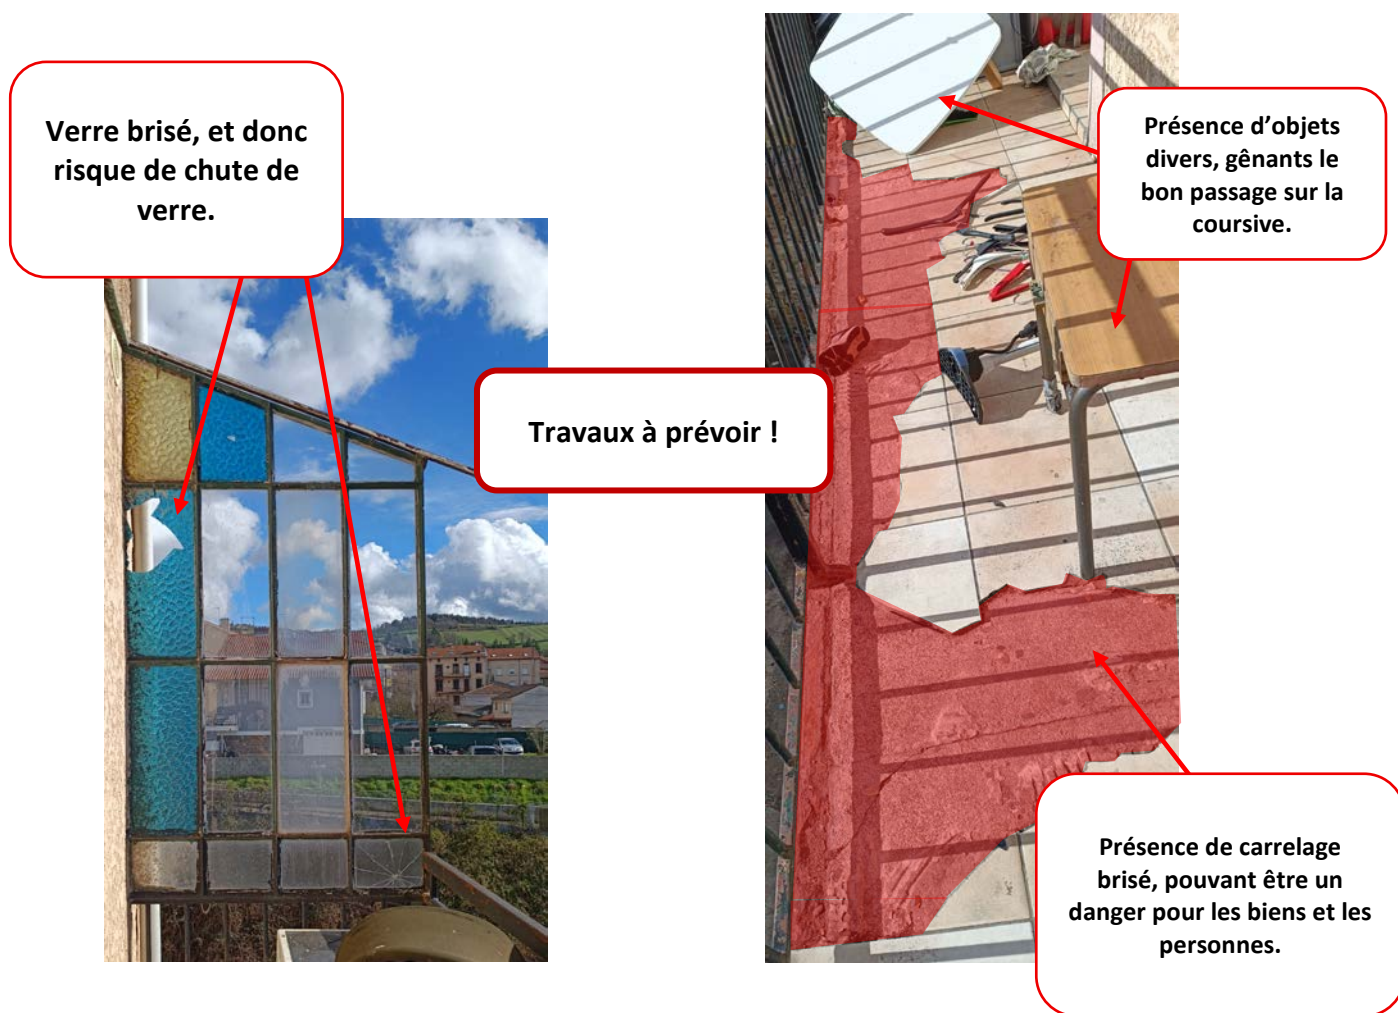
Par ailleurs, nous relevons que la coursive présente une **pente anormale**, ainsi que **du carrelage brisé et des éléments en verre instables**. Enfin, on note la présence d'amoncellements d'objets divers qui empêchent le bon accès aux appartements.

**Figures 13 et 14 : Etat des lieux – photo de l'élément en verre instable et du carrelage brisé sur la coursive**

- Purge totale du revêtement plastifié de la cave référencée « cave B » dans le rapport avec étalement ponctuel si besoin
- Purge des amas d'objets de l'immeuble (balcon, garages, accès aux combles)
- Purge des éléments en verre instables dans la coursive
- Purge des éléments endommagés par l'humidité et de ceux envahis par les champignons et moisissures (tous niveaux) et mise en place d'étalement ou d'autre moyen permettant de garantir la stabilité structurelle du bâtiment selon les besoins constatés
- Maintien de la sécurisation des ouvertures afin d'empêcher tout accès non autorisé
- Maintien du barriérage demandé par l'expert du tribunal jusqu'à la purge complète des éléments pouvant chuter de la coursive.

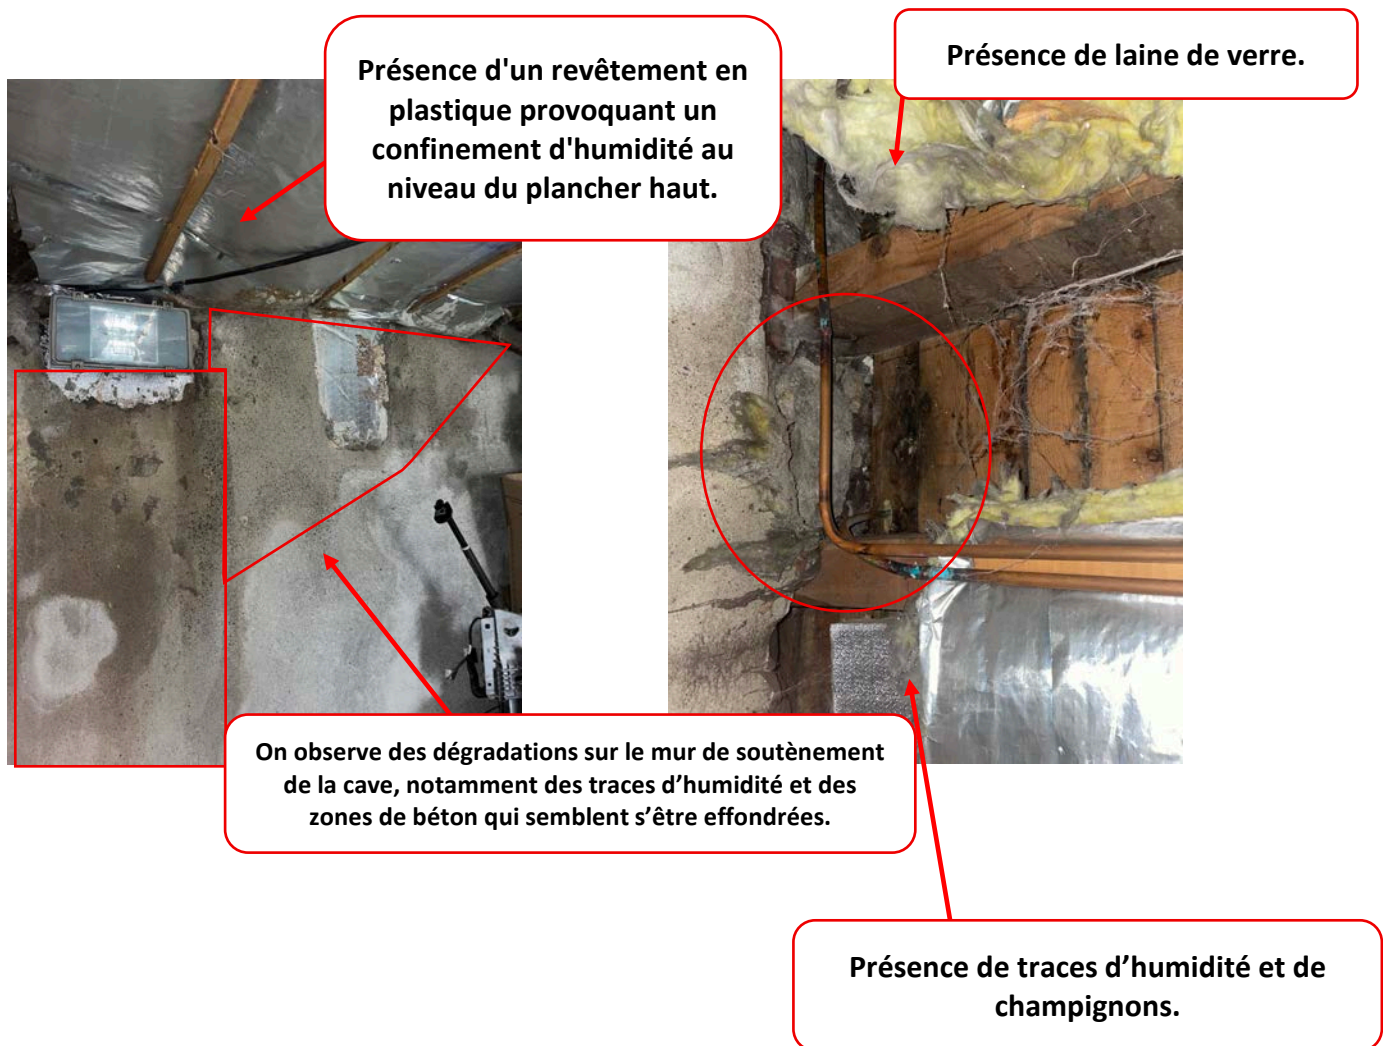
Nous avons toutefois pu noter la présence d'**insectes lignivores**, d'une épaisse couche de **laine de verre dégradée**, ainsi que des **traces d'humidité** et de **fongosité** (champignons) ou **moisissures**. Nous avons également observé une fissure verticale conséquente le long du mur mitoyen avec la cave A.

**Figures 20 et 21 : Etat des lieux – photos de la cave B**

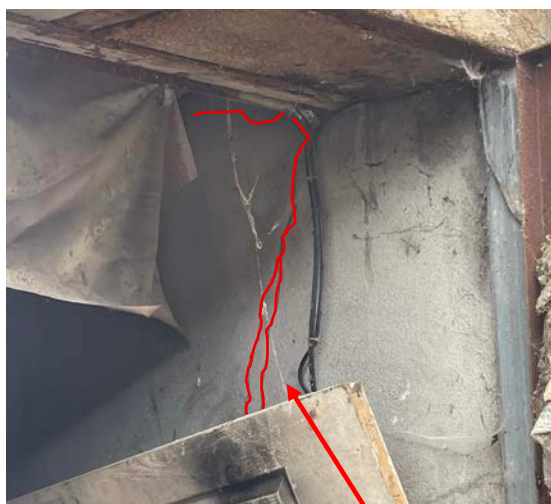
Présence d'une fissure  
verticale.

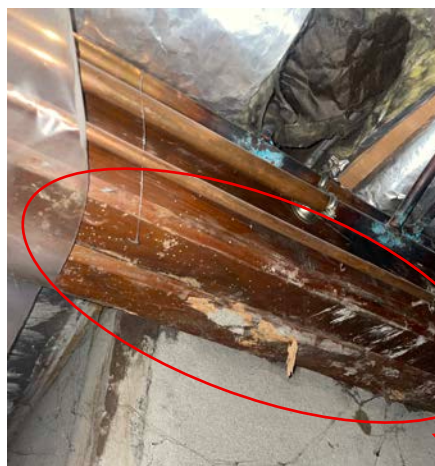
Bois de poutre présentant des dégradations à  
cause de l'humidité et des insectes lignivores.

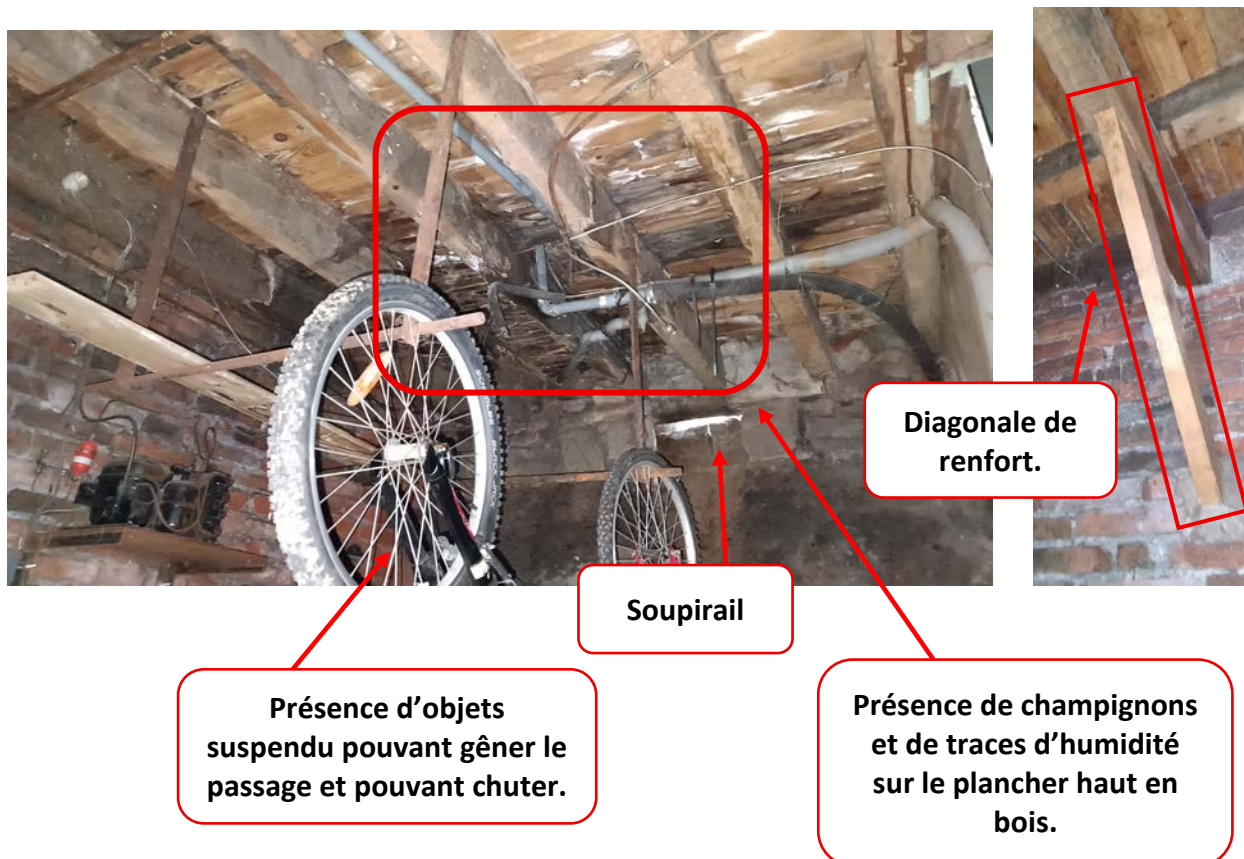
Dans la cave C, nous observons, comme dans les caves précédentes, des **fongosités** (champignons) et **des traces d'humidité**. On note toutefois la présence d'un potelet de renfort en bois sous une poutre maîtresse. L'état général des poutres et solives présente des dégradations globales mais légères. De facto, le plancher semble être l'élément le plus impacté par ces désordres.

*Figure 24 : Etat des lieux – photos du plancher bas de la cave C*

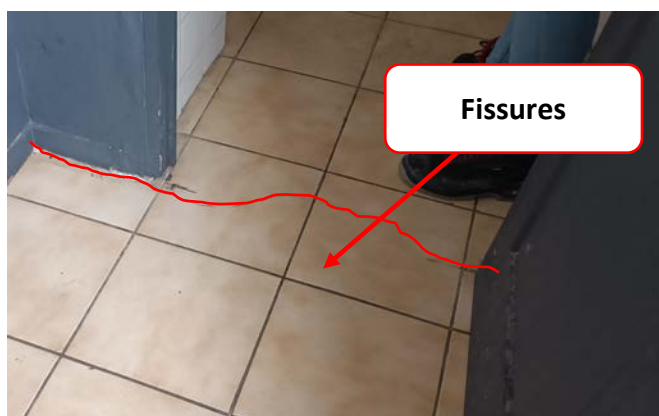
Fissures

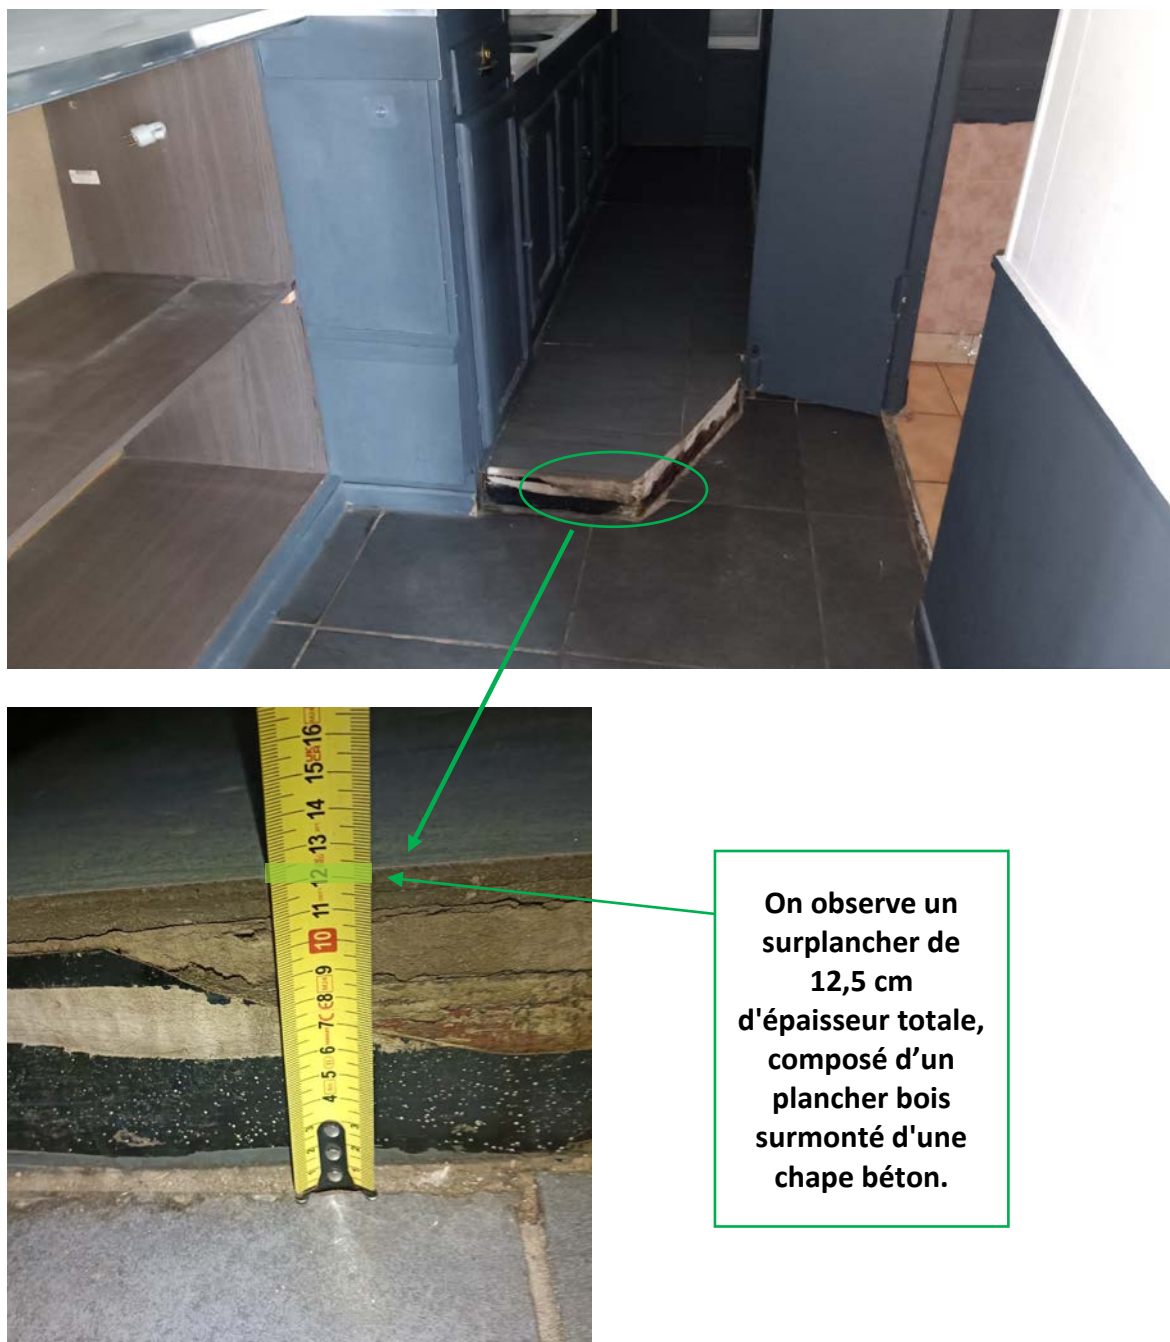
On remarque la présence d’un bar-cuisine sur du plancher, situé au-dessus de la cave C. Comme vu précédemment, le plafond de la cave C subissant des dégâts des eaux, on peut déduire que ces dégradations sont causées par la cuisine juste au-dessus. On peut aussi se poser la **question de la bonne reprise des charges de la cuisine par les poutres du plancher.**

**Figures 35 et 36 : Etat des lieux – photo du bar de l'appartement 1**

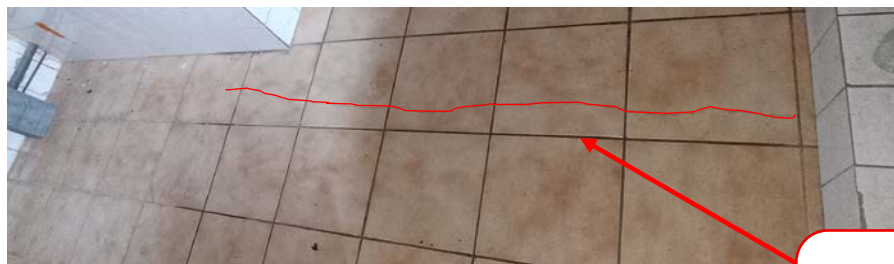
Fissure longitudinale parcourt le carrelage au sol de la salle de bains.

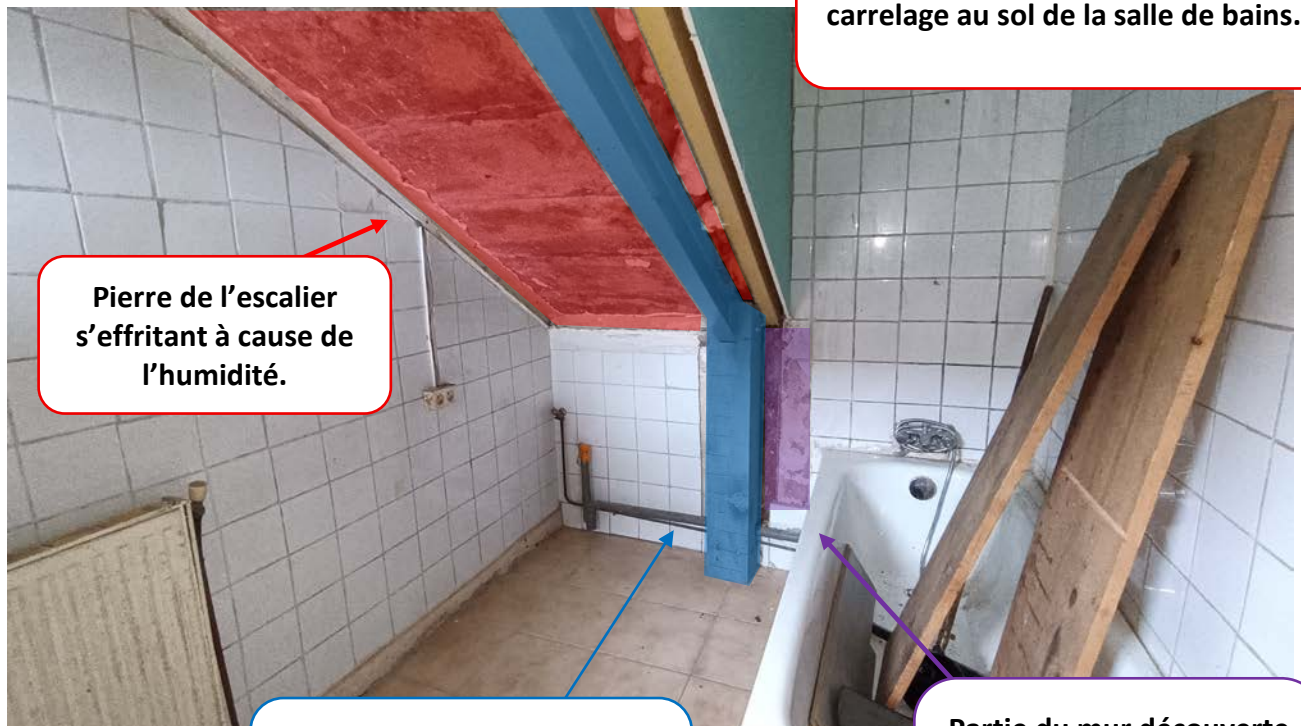
Pierre de l'escalier s'effritant à cause de l'humidité.

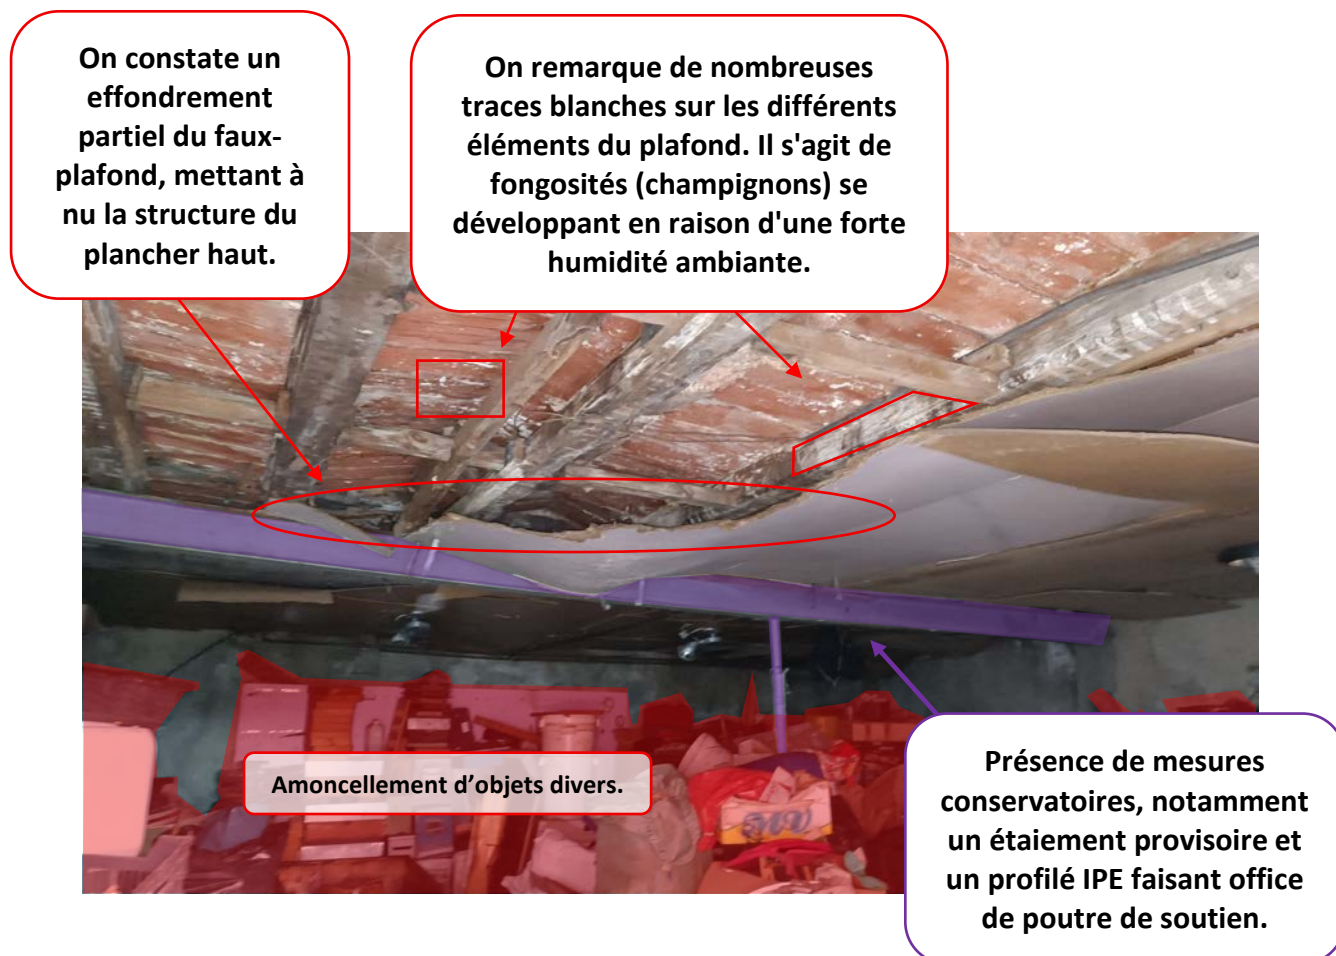
Par ailleurs, nous constatons que le **faux-plafond s'effondre** en grande partie, laissant apparaître la structure du plancher haut. Des traces de **fongosité** (champignons) sont visibles sur les poutres, les solives ainsi que sur les voûtains de briques dues à une humidité très élevée et à un dégât des eaux ancien. Ces désordres sont manifestement causés par des infiltrations d'eau. Le plancher présente un déplacement anormal, nous soupçonnons donc un **sous dimensionnement de la structure**.

**Figure 15 : Etat des lieux – photo du plancher 2 haut de la cave A**

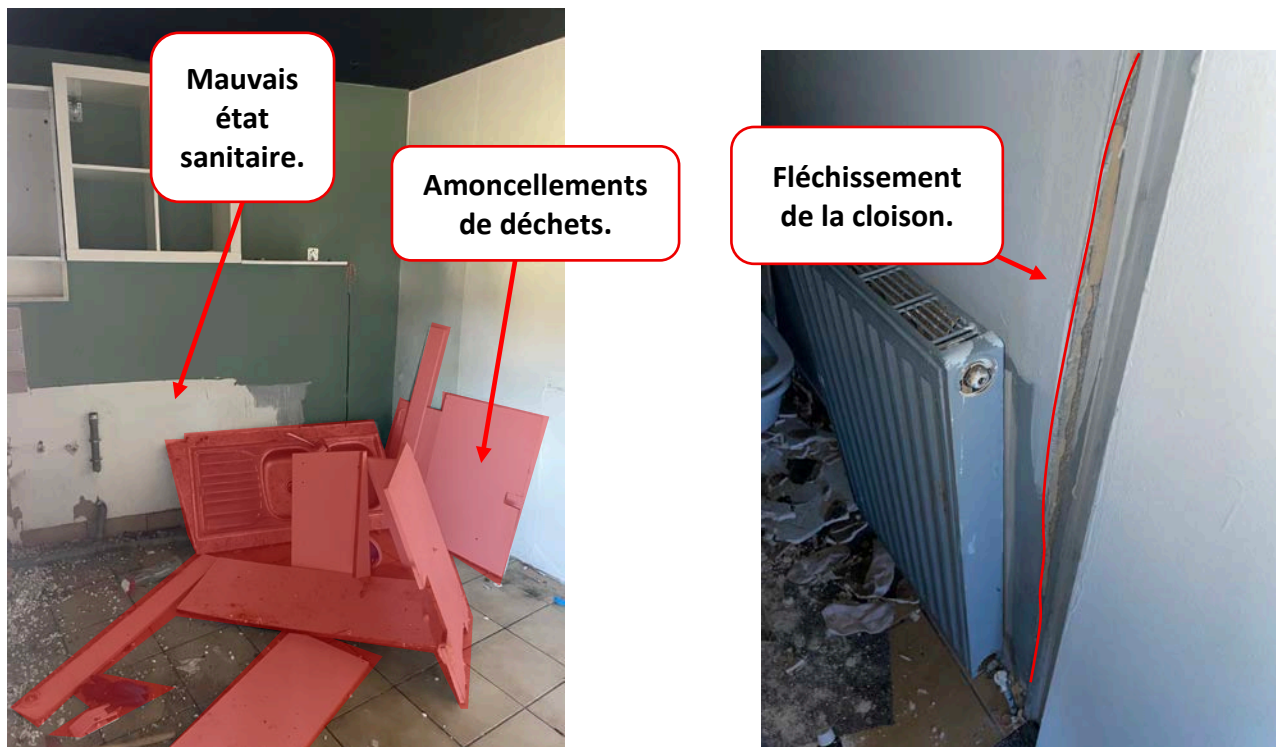
prolongée à l'humidité. Les parois verticales (cloisons) subissent des dommages similaires, présentant un fléchissement structurel inquiétant.

**Figures 17 et 18 : Etat des lieux - Photos de l'appartement 2**

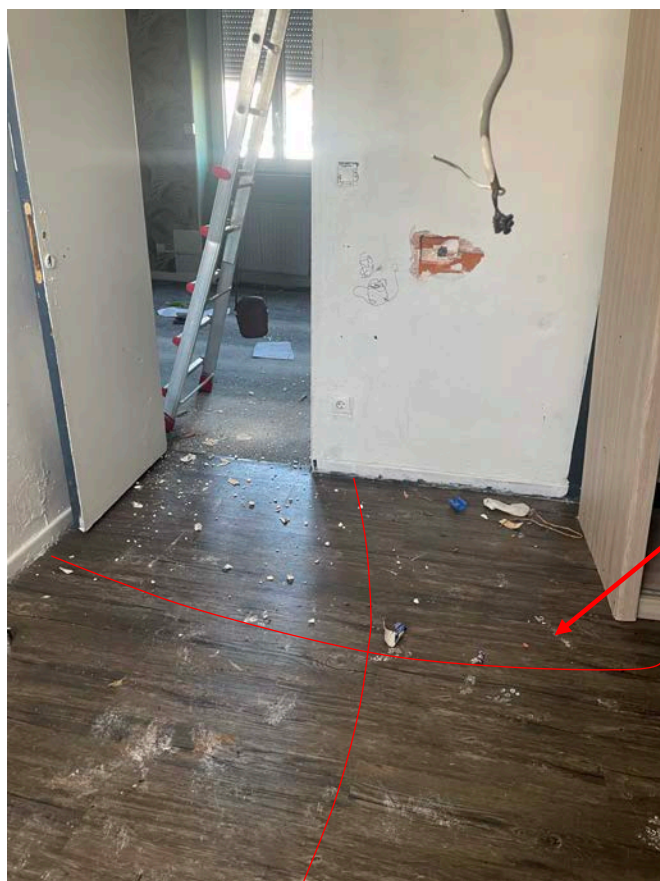
Allure de la double  
flèche du plancher bas  
de l'appartement 2.

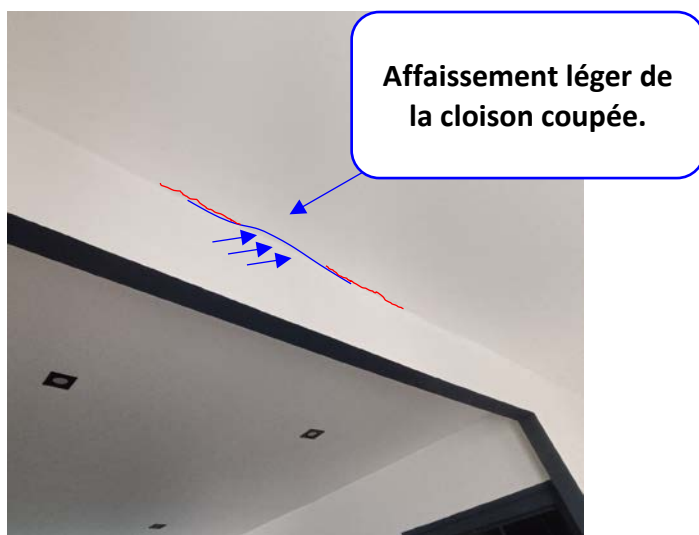
L'appartement 1 présentant un état sanitaire correct dans sa plus grande partie, nous ne remarquons pas de désordres significatifs au droit du plancher haut. Nous notons tout de même un **affaissement léger au niveau de la cloison coupée.**

**Figure 46 : Etat des lieux – photo de la cloison coupée de l'appartement 1**

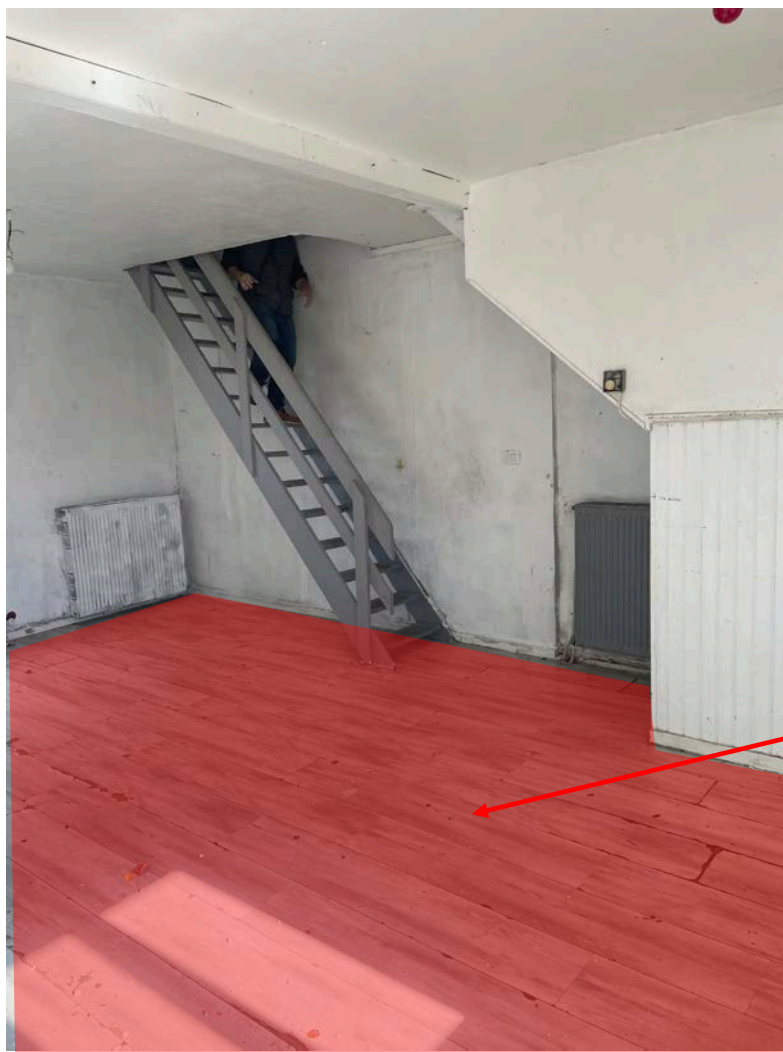
L'appartement 3 se trouve dans un état mauvais de **dégradation sanitaire et structurelle**. Nous avons constaté une instabilité du plancher bas qui est fortement **gondolé** et **affaissé**. Enfin, une corrosion généralisée est visible sur les éléments métalliques, notamment la tuyauterie de la salle de bains.

Plancher bas de  
l'appartement 3,  
gondolé et affaissé.

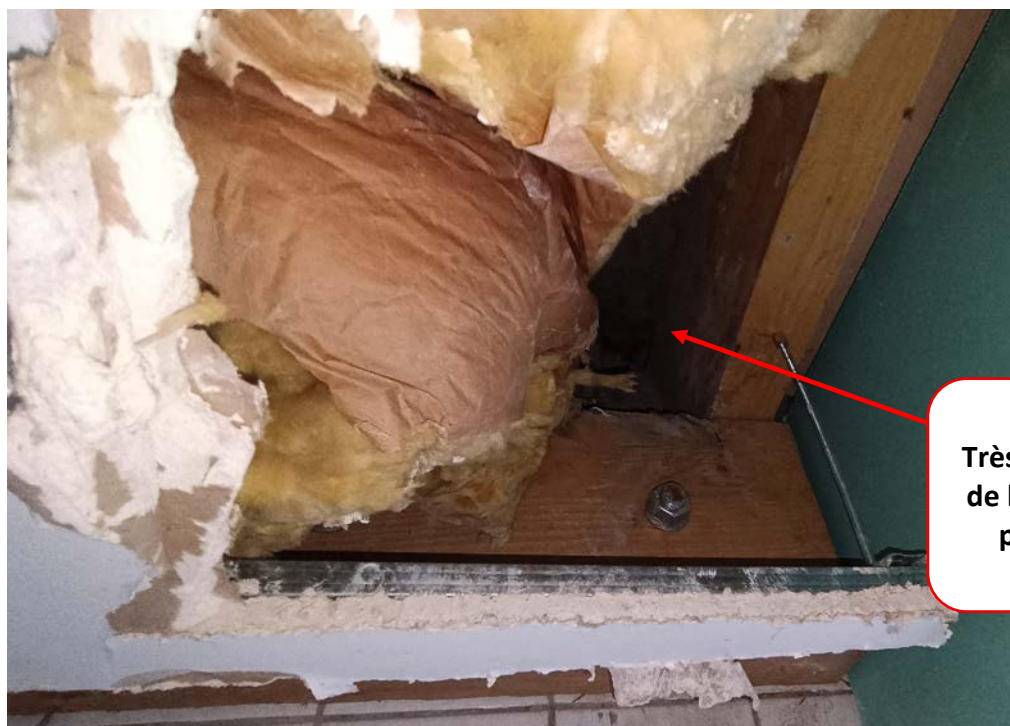
Le plancher haut P4 se situe au niveau de la salle de bains de l'appartement n°1 de l'immeuble d'habitation. Nous y avons constaté **une humidité généralisée dans l'ensemble du plancher**, malgré la présence d'une épaisse couche de laine de verre. La structure du plancher haut s'affaisse, ce qui nous interroge sur son bon dimensionnement.

*Figure 44 : Etat des lieux – photo de la composition du plafond de la salle de bains.*
