## ARRÊTÉ DE MISE EN SECURITE – PROCEDURE URGENTE ST-SECURITE-011-2026

# DIAGNOSTIC STRUCTUREL D'UN IMMEUBLE D'HABITATIONS VISE PAR UN ARRETE DE MISE EN PERIL

**Diagnostic structurel d'un immeuble d'habitations qui a été  
l'objet d'un arrêté de mise en péril**  
*15 Rue Jean-Pierre Blachier La Ricamarie*

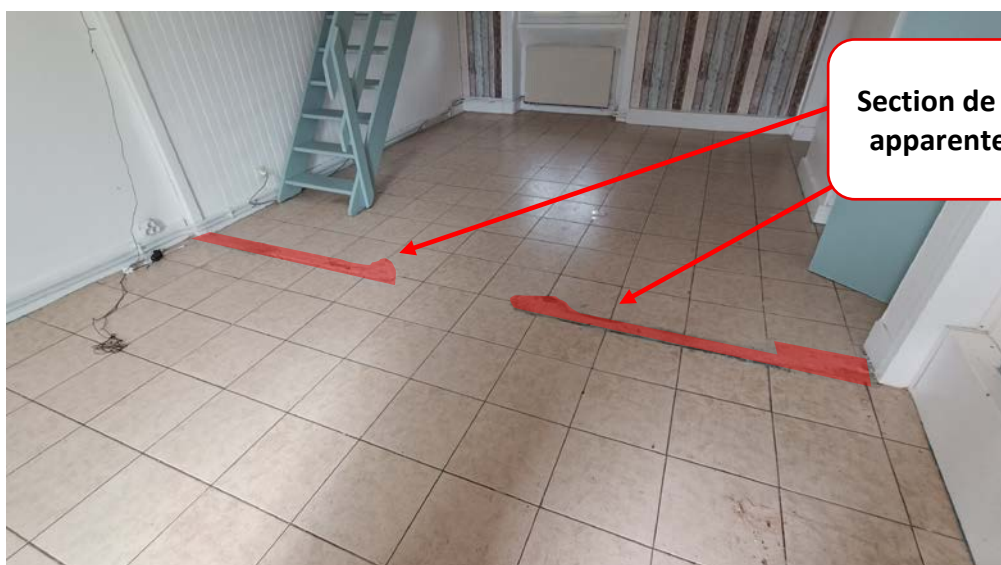
Section de poutre  
apparente à nu.

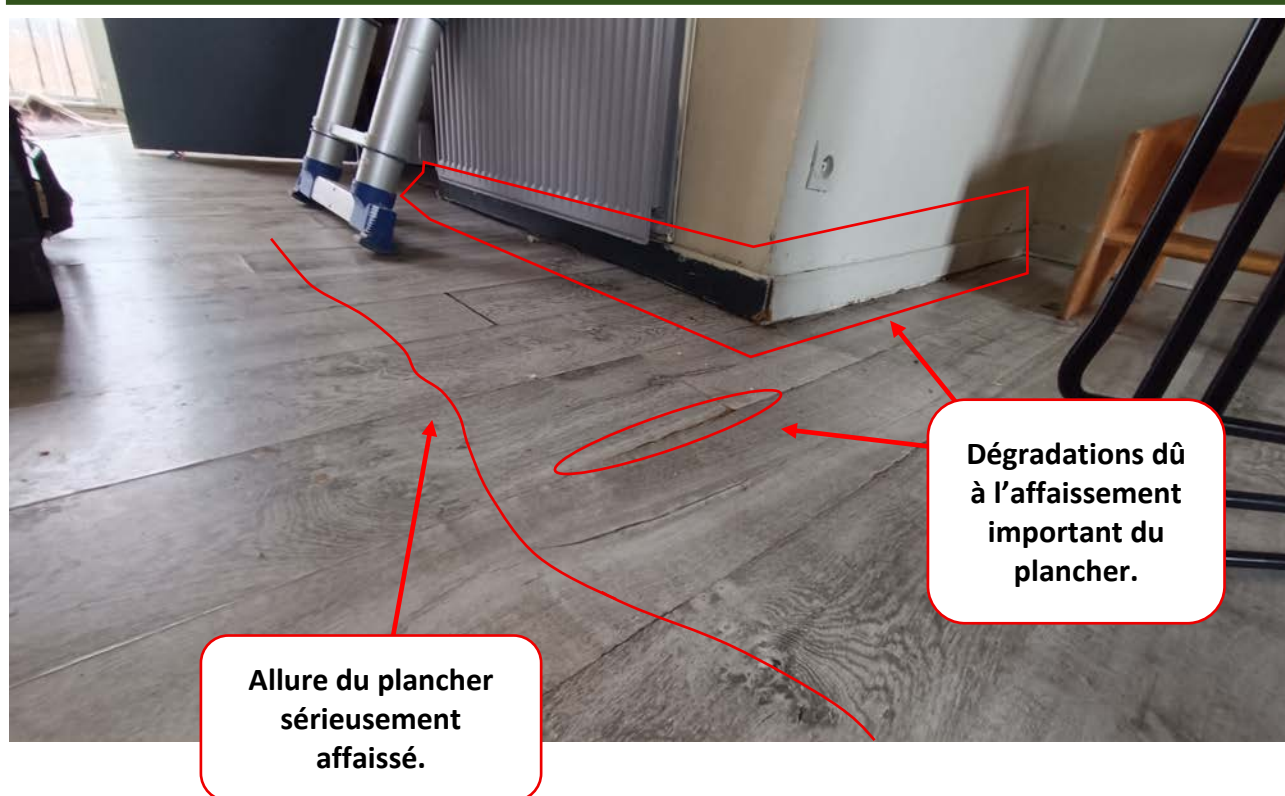
Allure du plancher  
sérieusement  
affaissé.
