**ARRÊTE DE MISE EN SECURITE – PROCEDURE URGENTE****ST-SECURITE-004-2026***(Abroge et remplace ST-SECURITE-001-2026 et ST-SECURITE-002-2026)*

VU le rapport dressé par M. PEYRET Norbert expert, désigné par ordonnance de Mme. La présidente du tribunal administratif de LYON en date du 26/02/2026 concluant à l'urgence de la situation et à la nécessité d'appliquer la procédure prévue à l'article L. 511-19 du code de la construction et de l'habitation ;

Blachier 42150 LA RICAMARIE, cadastré AM 143, ou leurs ayants droit sont mis en demeure d'effectuer, sur le bâtiment situé 15 rue Jean-Pierre Blachier à La Ricamarie (parcelle AM 143) :

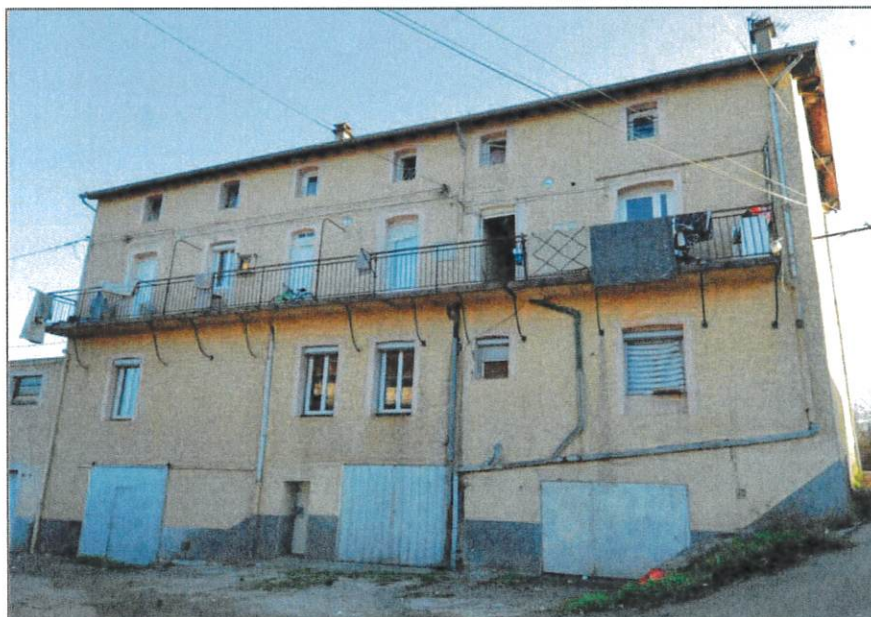
### E2: Façade ouest :

Il est tout d'abord observé que l'ensemble des encadrements des portes et fenêtres du premier étage, ainsi que les ouvertures situées au niveau des combles, présentent des fissurations plus ou moins marquées. Ces fissures affectent principalement les linteaux des baies. Certaines d'entre elles semblent avoir fait l'objet de réparations antérieures, matérialisées par des reprises localisées d'enduit ou par des traces de rebouchage visibles en périphérie des ouvertures.
