## ARRÊTÉ DE MISE EN SECURITE – PROCEDURE URGENTE ST-SECURITE-011-2026

# DIAGNOSTIC STRUCTUREL D'UN IMMEUBLE D'HABITATIONS VISE PAR UN ARRETE DE MISE EN PERIL

**Diagnostic structurel d'un immeuble d'habitations qui a été  
l'objet d'un arrêté de mise en péril**  
*15 Rue Jean-Pierre Blachier La Ricamarie*

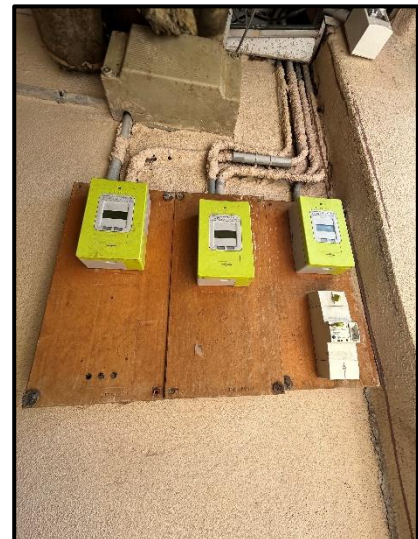
Les tableaux électriques des parties communes sont vétustes et en mauvais état. Leur remplacement est nécessaire afin d'assurer la conformité aux normes en vigueur et l'intégration de dispositifs de protection adaptés.

Ces tableaux devront être implantés dans des locaux fermés au public ou intégrés dans des armoires sécurisées avec système de fermeture.

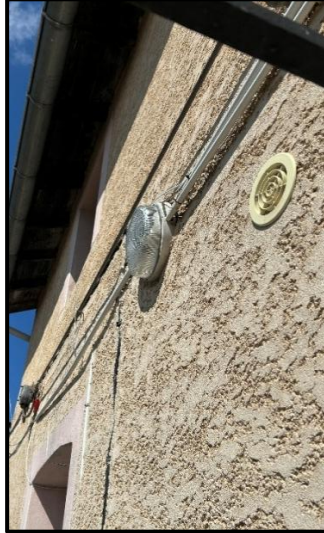
L'éclairage des parties communes est assuré par des hublots d'ancienne génération, commandés par des boutons poussoirs associés à une minuterie. Ce dispositif, aujourd'hui obsolète, présente une consommation énergétique élevée et nécessite une modernisation

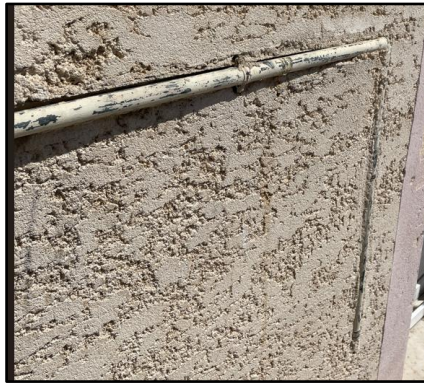
Certaines parties de la distribution gaz a été semi-encasté lors de probablement travaux de ravalement de façade

*Réseau gaz semi encastré dans le crépis de façade*

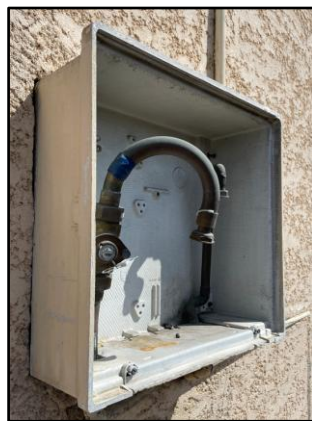
*Coffret gaz saillie d'un logement de l'étage*

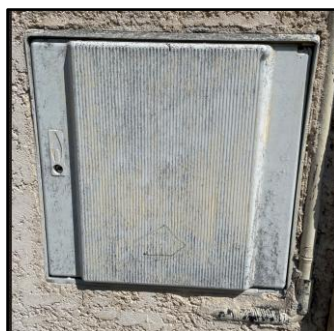
*Coffret gaz encastré d'un logement de l'étage*

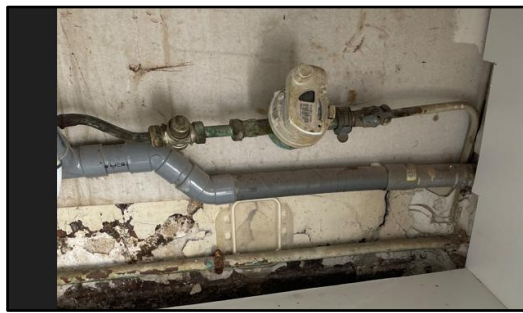
*Compteur EF sous évier*

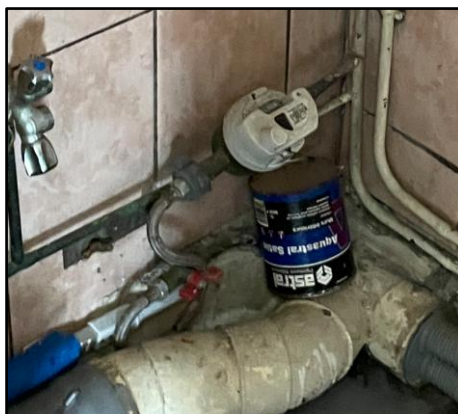
*Compteur EF dans une salle de bains avec un raccord flexible*

On remarque l'utilisation d'un flexible pour le raccordement de l'arrivée EF dans un logement.

Ceux-ci peut provoquer à moyen terme l'apparition de boue dans le réseau et ainsi dégrader celui-ci, imposant par la suite le remplacement de celui-ci. La barrière anti-oxygène d'un flexible se dégrade rapidement ce qui provoque une réaction avec la tuyauterie créant ces boues dans le réseau.

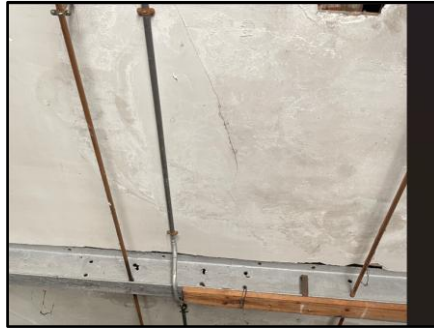
Les réseaux des garages ne sont pas calorifugés ce qui peut provoquer lors de grands froids le gel et la casse de ceux-ci

*Réseaux de plomberie en plafond d'un garage non calorifugé*

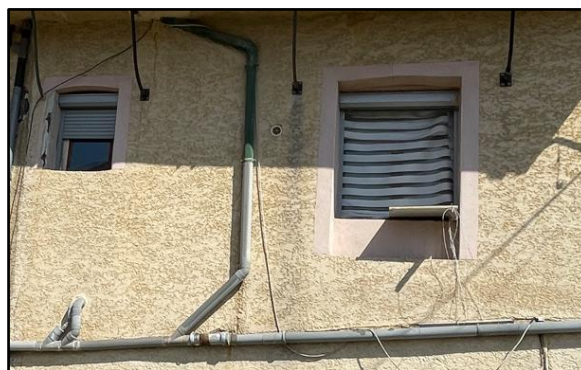
Les chutes sont en PVC et dans un état assez avancé nécessitant un remplacement pour certains collecteurs.

*Collecteurs EU-EV en façade arrière*

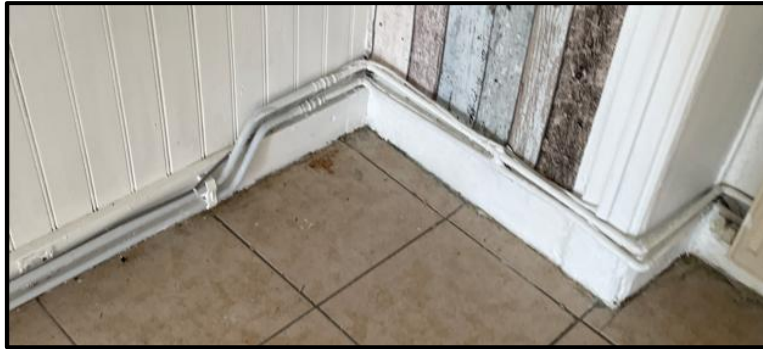
La distribution est de type bitube cuivre apparent en plinthe ou en plafond dans les logements, avec des zones qui ont dû être reprise en tube multicouche lors de travaux. Leur état nous semble vétuste et une refonte complet de la distribution est conseillé.

*Distribution tube cuivre de chauffage type bitube en plinthe*

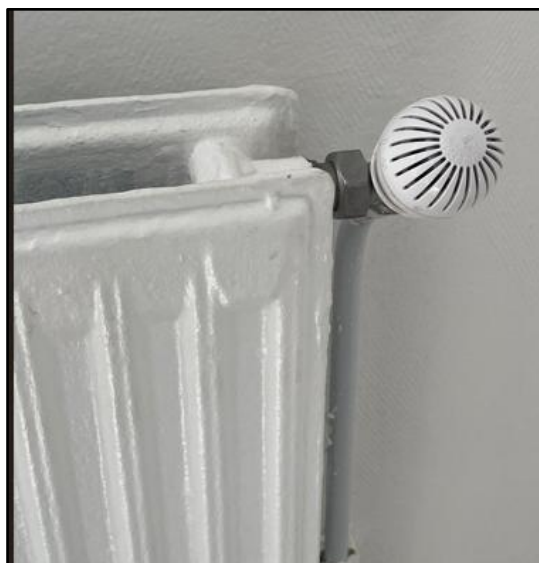
*Radiateur acier équipé d'un robinet simple*

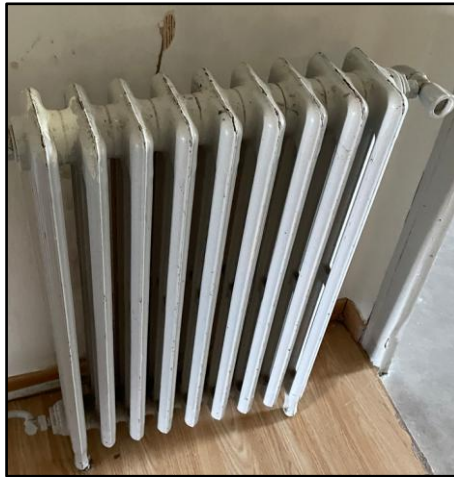
*Radiateur fonte équipé d'un robinet simple*

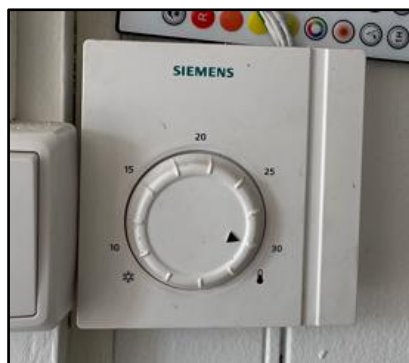
Le thermostat ne gère pas les périodes de vacances ou abaissement de température

*Thermostat d'ambiance*

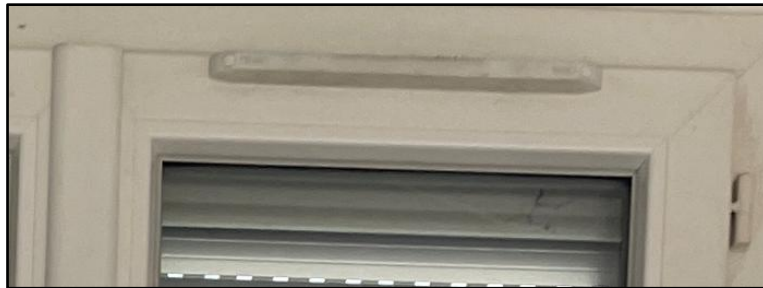
*Entrée d'air simple sur une menuiserie*

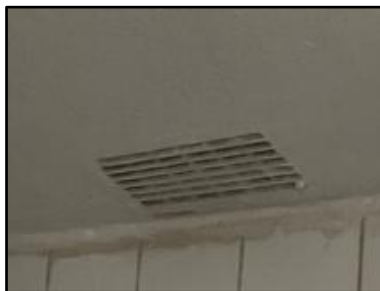
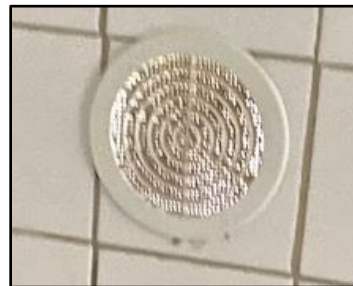
*VH et VB d'une salle de bain*

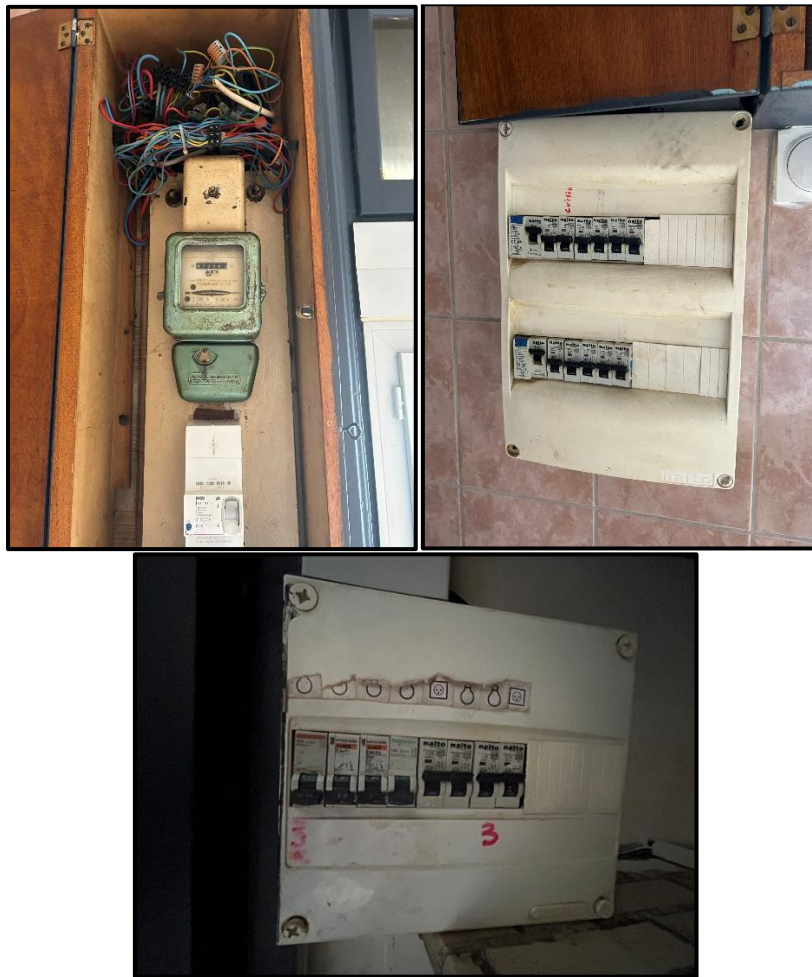
Dans l'ensemble, les équipements électriques du local sont en bon état général. Néanmoins, au niveau des sanitaires, la distribution électrique est réalisée via des goulottes PVC présentant un état de dégradation avancé, au même titre que les appareillages associés. Il est donc recommandé de prévoir le remplacement de l'ensemble des appareillages électriques ainsi que des cheminements de distribution, afin d'assurer la mise en sécurité des personnes et la conformité de l'installation aux normes en vigueur.

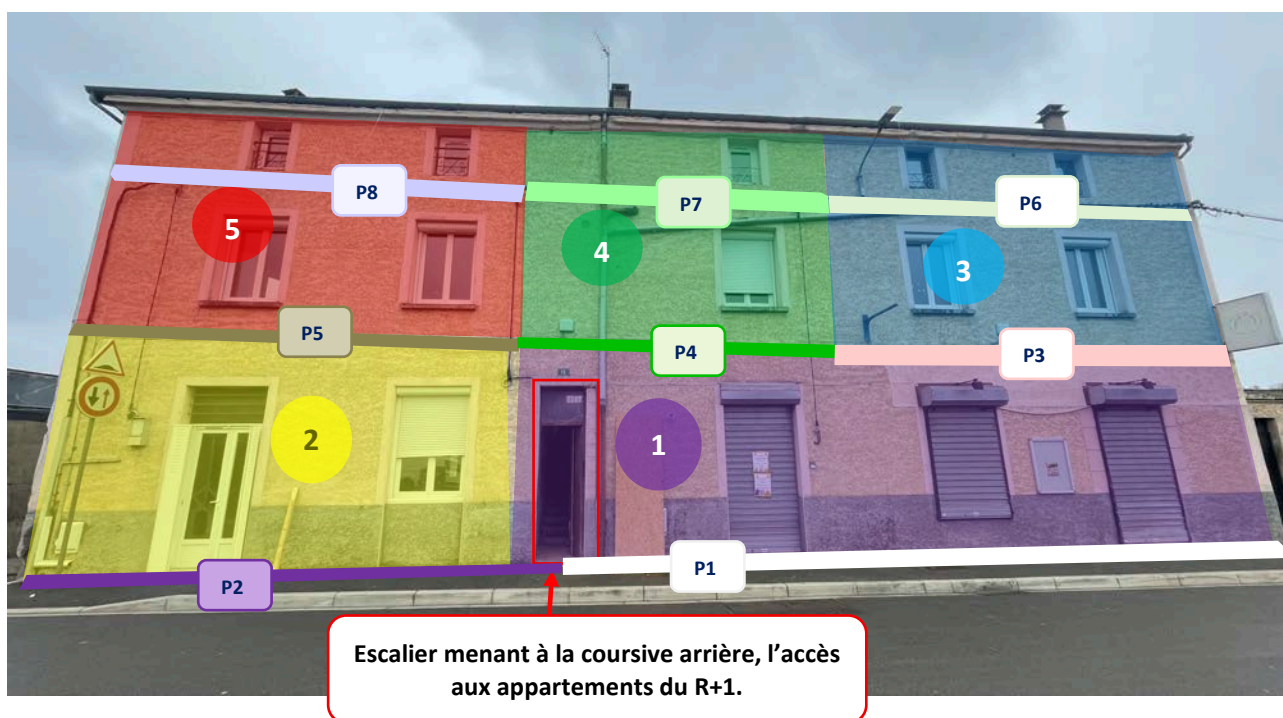
**Figure 3 : Etat de lieux – Photo de la façade avant de l'immeuble depuis la rue**

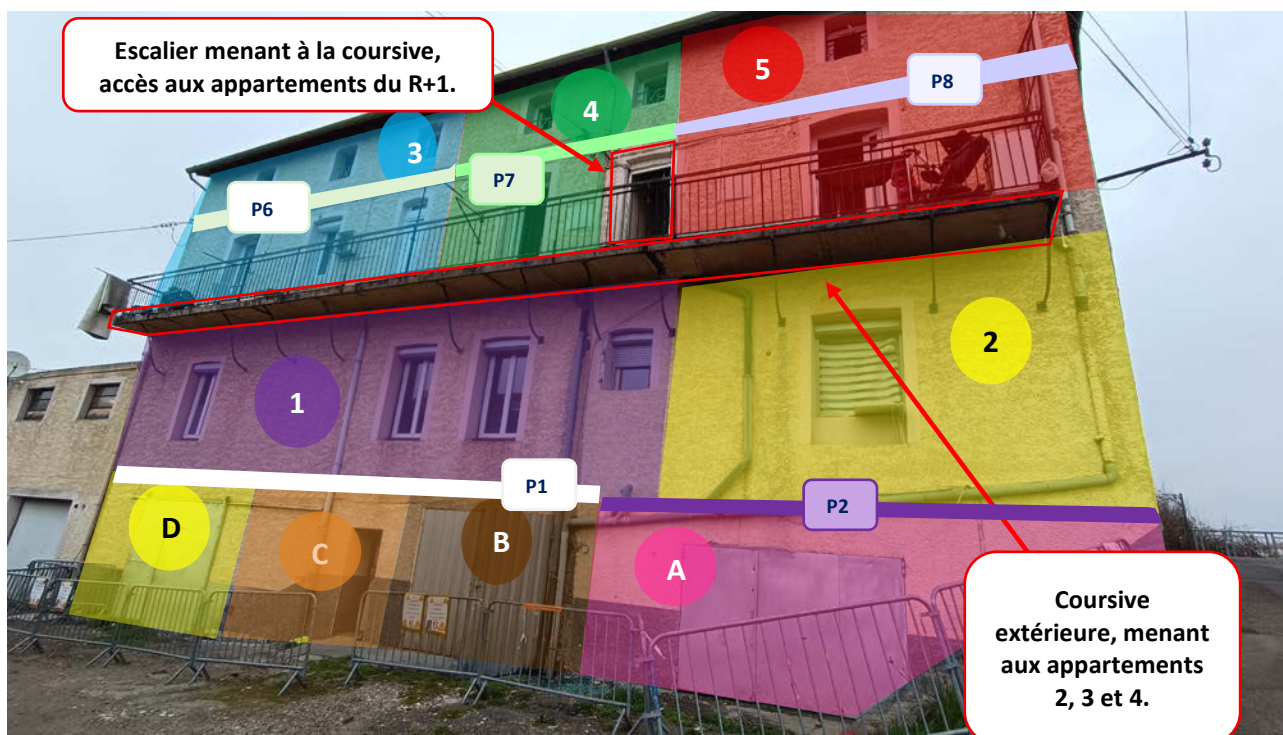
Figure 4 : Etat de lieux – photo de la façade arrière de l'immeuble depuis la cour

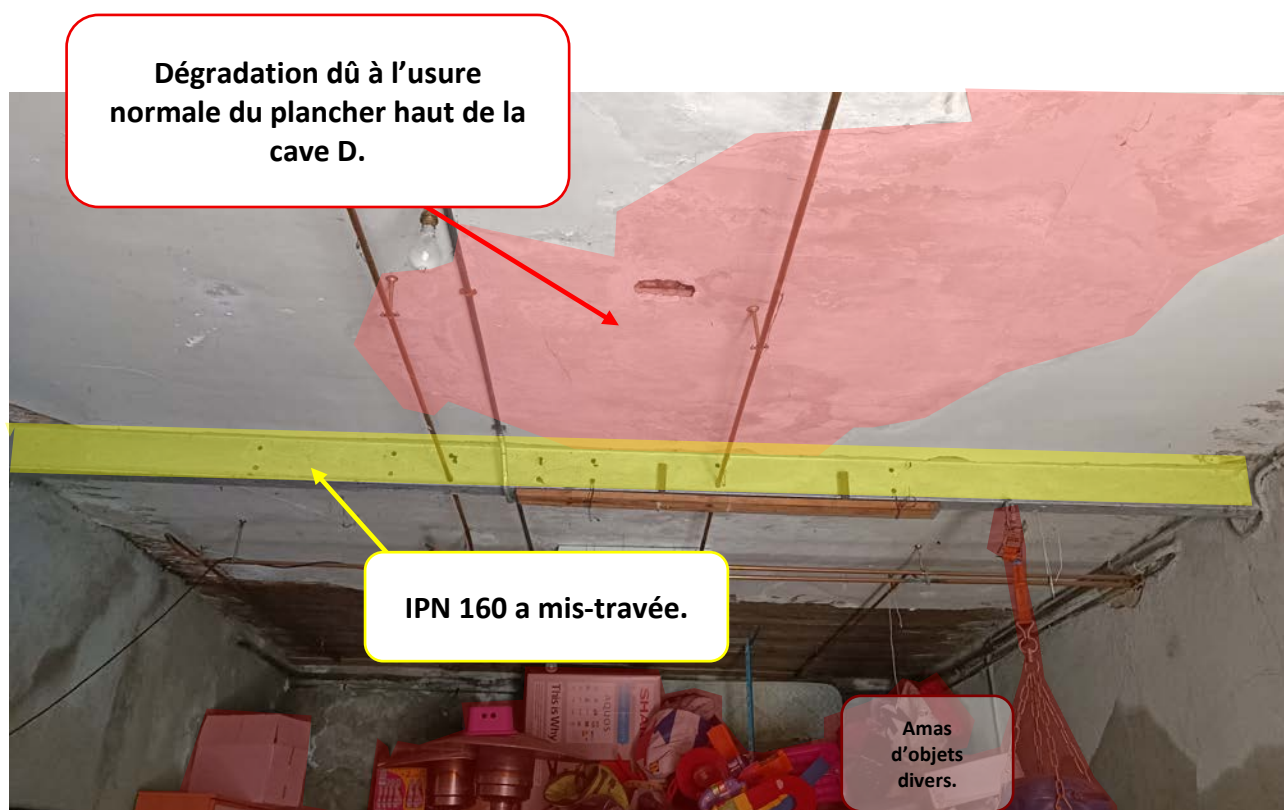
À part des signes d'usure normaux, nous ne remarquons **pas de désordres particuliers**. Le plancher haut de cette cave est donc celui qui présente le meilleur état structurel et sanitaire de tous ceux vus précédemment. Par contre, on relève **sur les façades de la cave de nombreuses fissures et lézardes conséquentes**, qui méritent une attention particulière.

*Figure 30 : Etat des lieux – Photo du plancher 2 haut de la cave D*

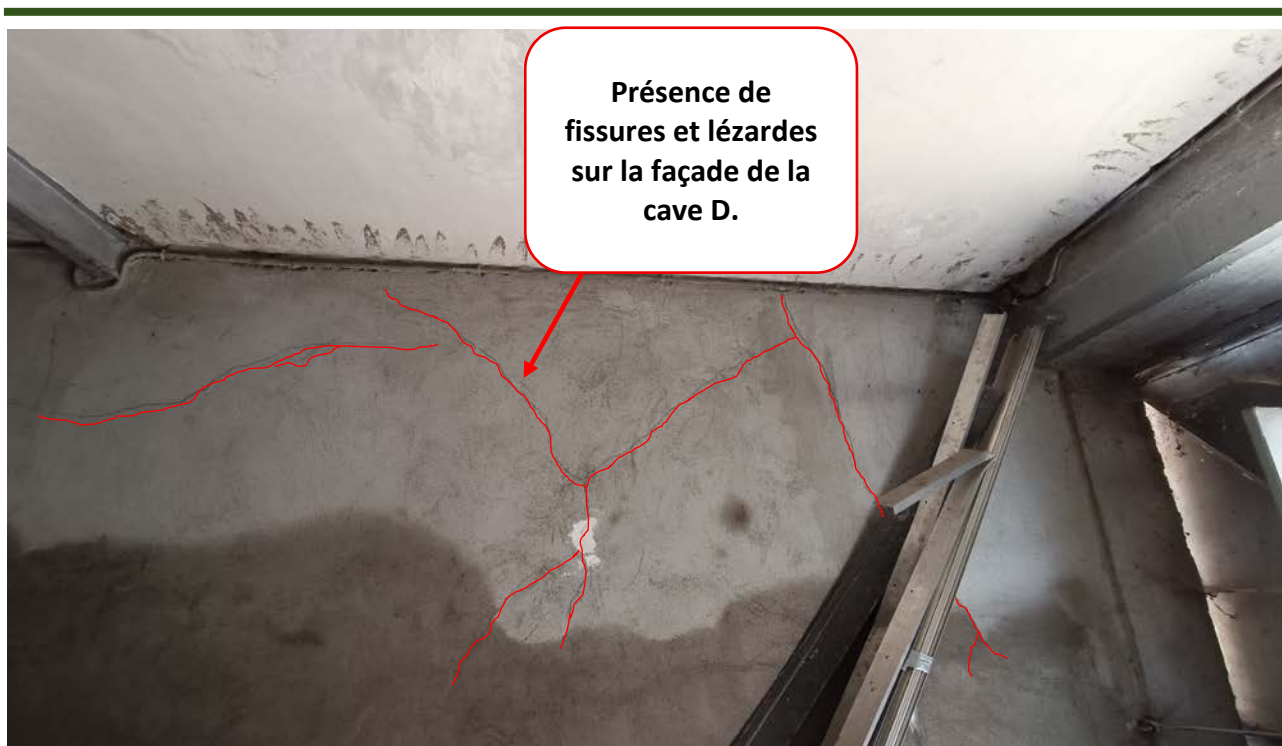
**Figure 31 : Etat des lieux – photo de la façade entre la cave C et D depuis la cave D**

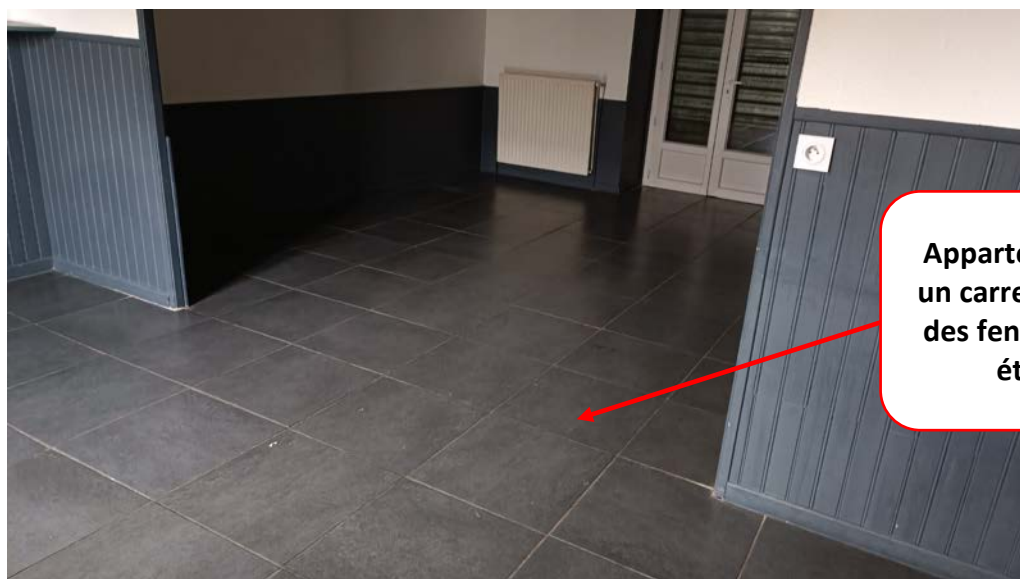
**Figure 33 : Etat des lieux – photo globale d’une pièce de l’appartement numéro 1**

Appartement présentant un carrelage, des murs, et des fenêtres avec un bon état sanitaire.

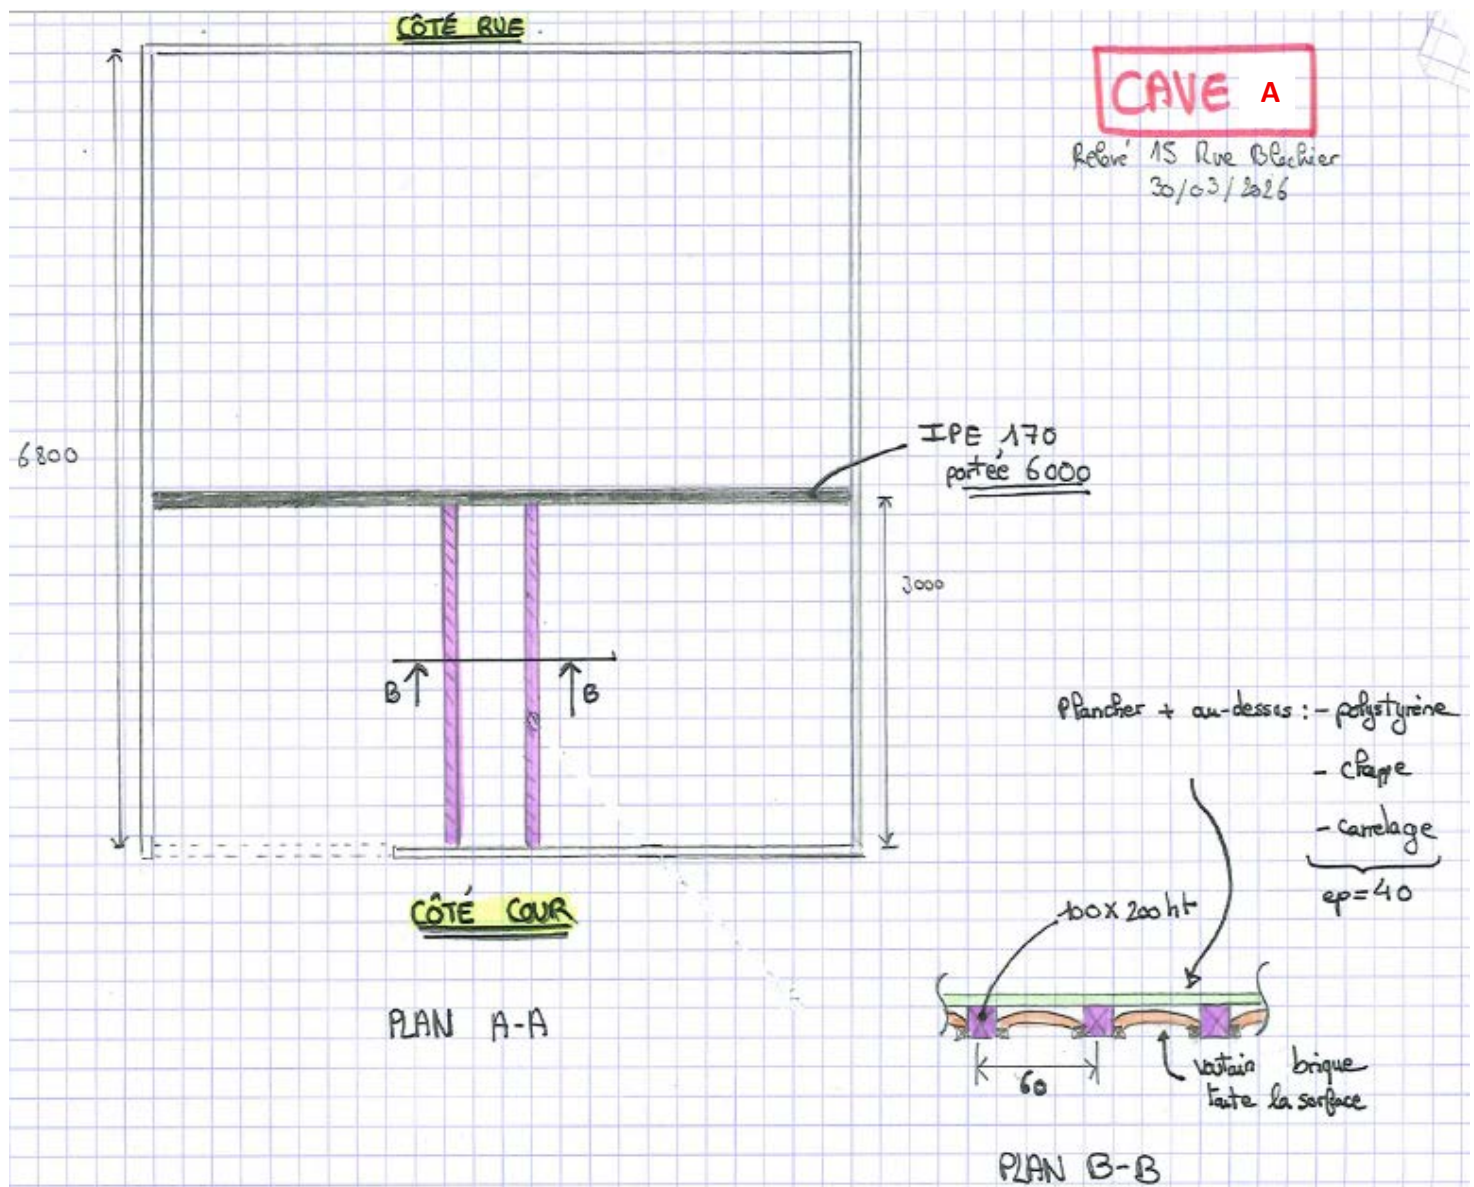
Figure 16 : Etat des lieux – Relevé de la Cave A

Par ailleurs, nous constatons que le **faux-plafond s'effondre** en grande partie, laissant apparaître la structure du plancher haut. Des traces de **fongosité** (champignons) sont visibles sur les poutres, les solives ainsi que sur les voûtains de briques dues à une humidité très élevée et à un dégât des eaux ancien. Ces désordres sont manifestement causés par des infiltrations d'eau. Le plancher présente un déplacement anormal, nous soupçonnons donc un **sous dimensionnement de la structure**.

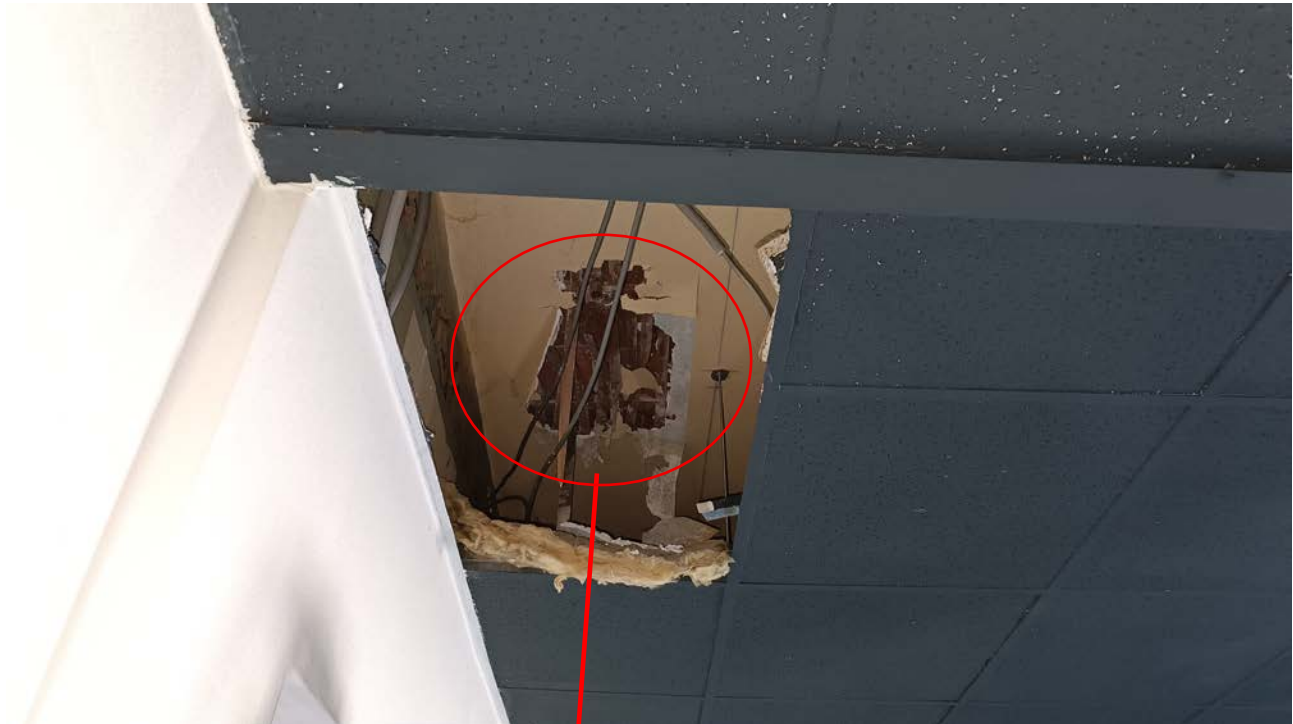
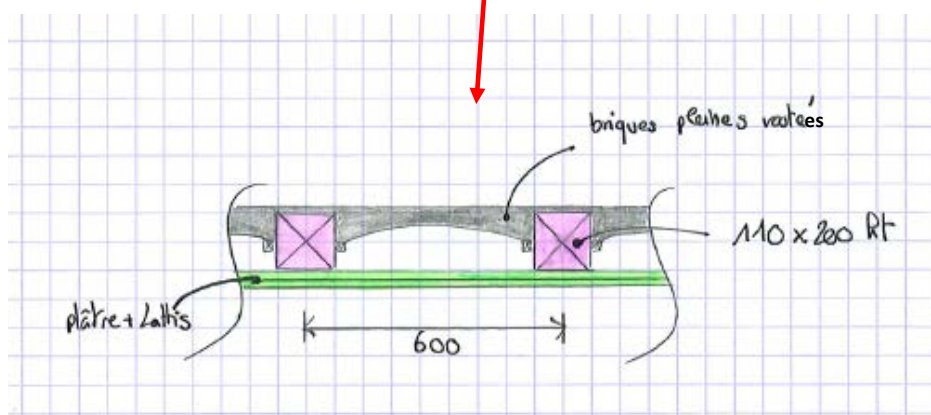
**Figures 40 et 41 : Etat des lieux – composition du plancher haut de l'appartement 2**

Le plancher haut de l'appartement 2 ne semble pas avoir subi de dégradations particulières dues à des dégâts des eaux, mais présente un affaissement lié à une **reprise de charge trop importante par rapport à son dimensionnement. Le plancher est, semble-t-il, sous-dimensionné.**

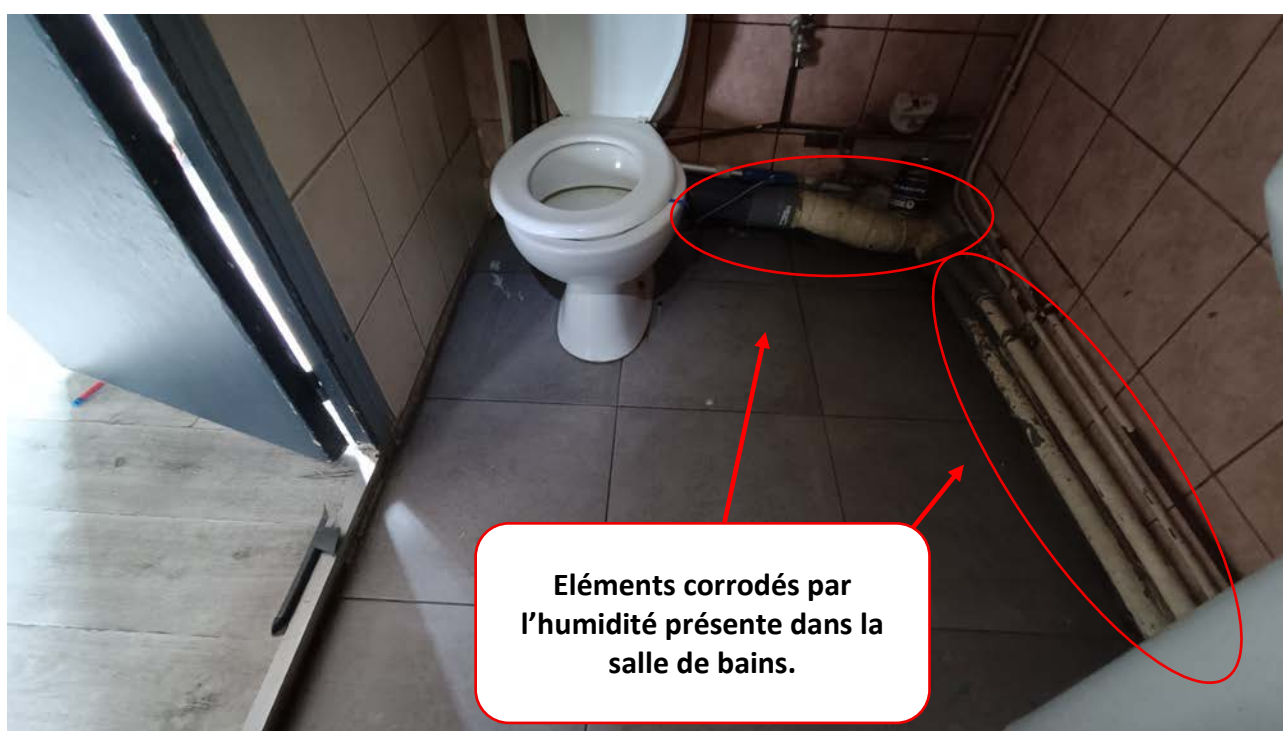
**Figure 42 : Etat des lieux – photo de la salle de bains de l'appartement numéro 5**

L'appartement 5 se trouve dans un état de dégradation sanitaire et structurelle avancé. Nous avons constaté une instabilité majeure du plancher bas qui, **fortement gondolé et affaissé, fléchit sous le poids des usagers**. Par ailleurs, il existe à ce jour des risques de chutes de plusieurs objets en équilibre instable. Enfin, une **corrosion généralisée** est visible sur les éléments métalliques, notamment la tuyauterie de la salle de bains.

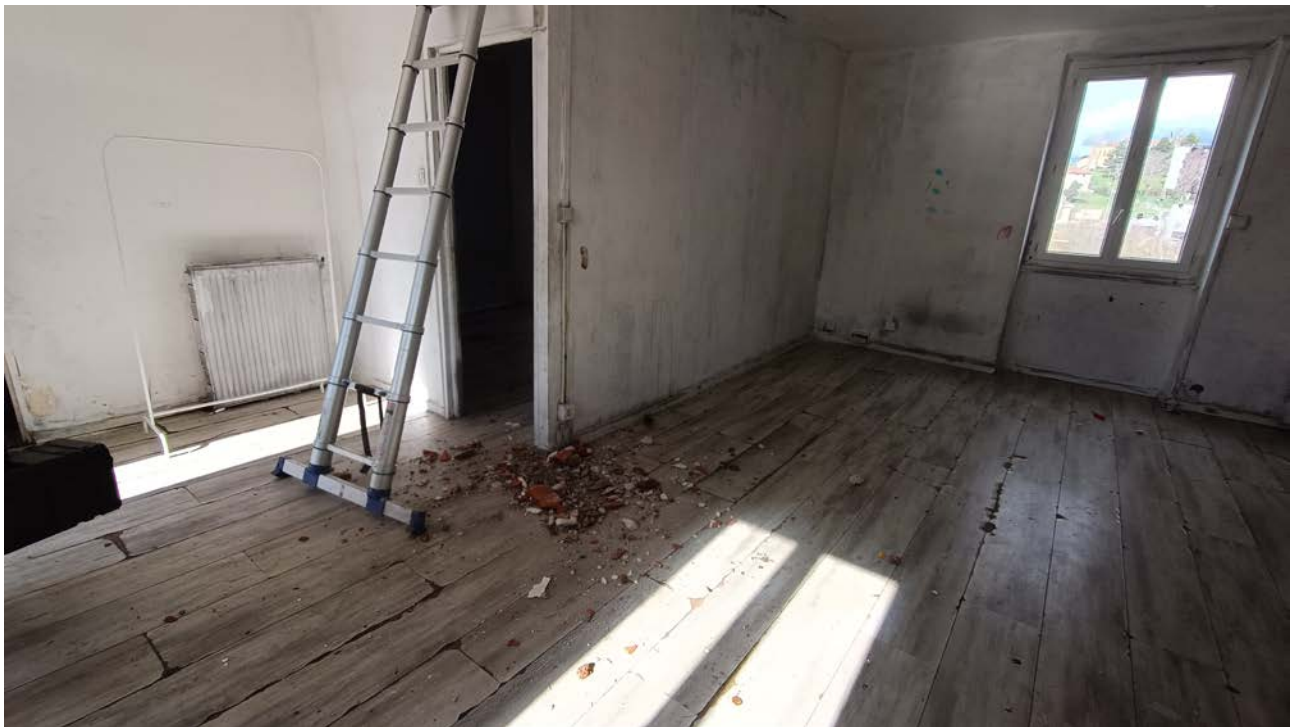
**Figure 55 : Etat des lieux – photo globale du RDC de l'appartement numéro 3**

L'appartement numéro 3, présente-lui aussi un **mauvais état sanitaire**. L'ensemble des éléments présents comme les cloisons et le plancher sont gondolés et présentent des dégradations liées à l'humidité. On relève la présence d'isolation intérieure.

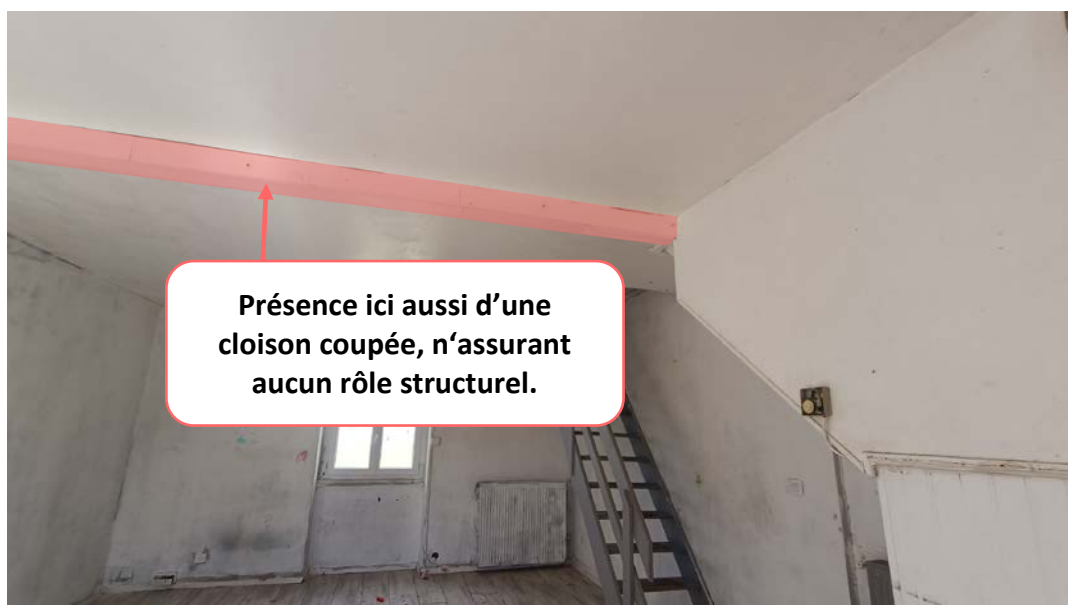
**Figure 56 : Etat des lieux – photo du RDC de l'appartement 3**

Comme vu précédemment dans les autres appartements, on relève la présence d'une cloison coupée, où il manque un élément porteur tel qu'une poutre. **On peut d'ores et déjà déduire que le plancher haut est à ce jour sous-dimensionné.**

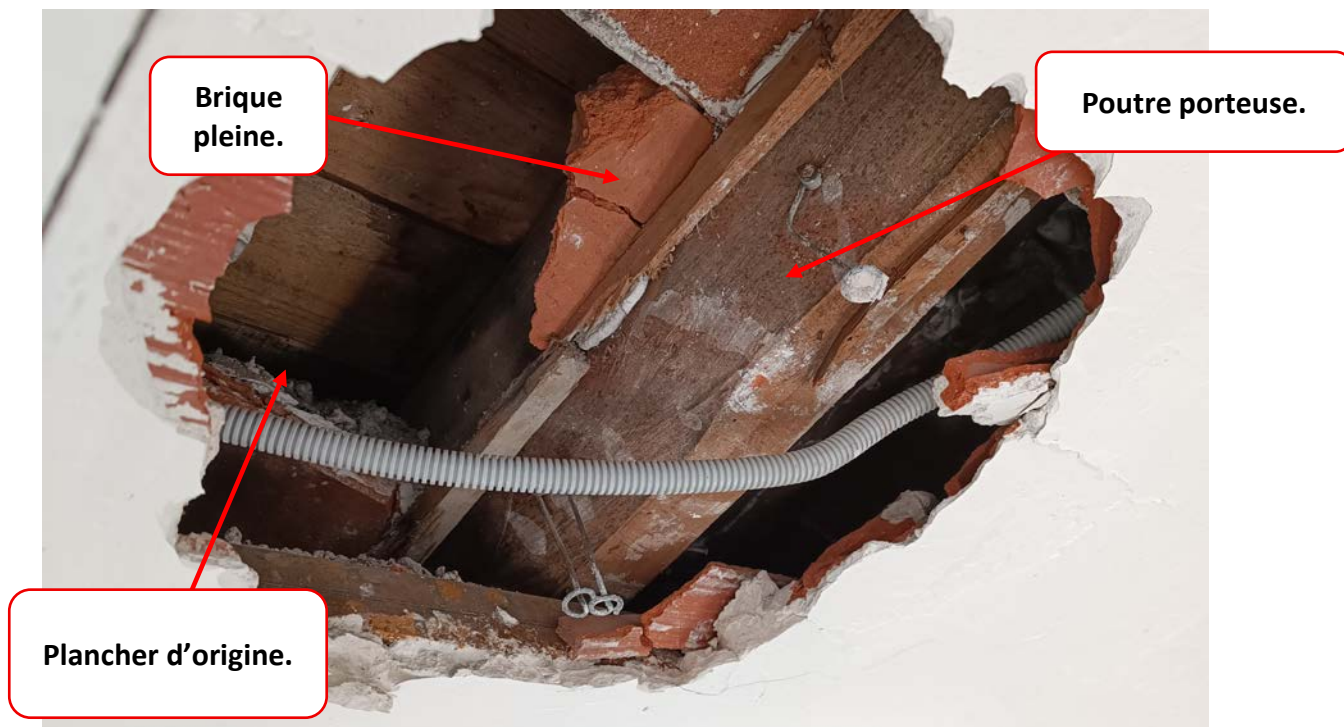
**Figure 57 : Etat des lieux – Sondage destructif réalisé par nous même, dans le plancher haut du RDC de l'appartement 3**

Nous avons réalisé un sondage dans le plancher haut, pour ainsi connaître sa composition.

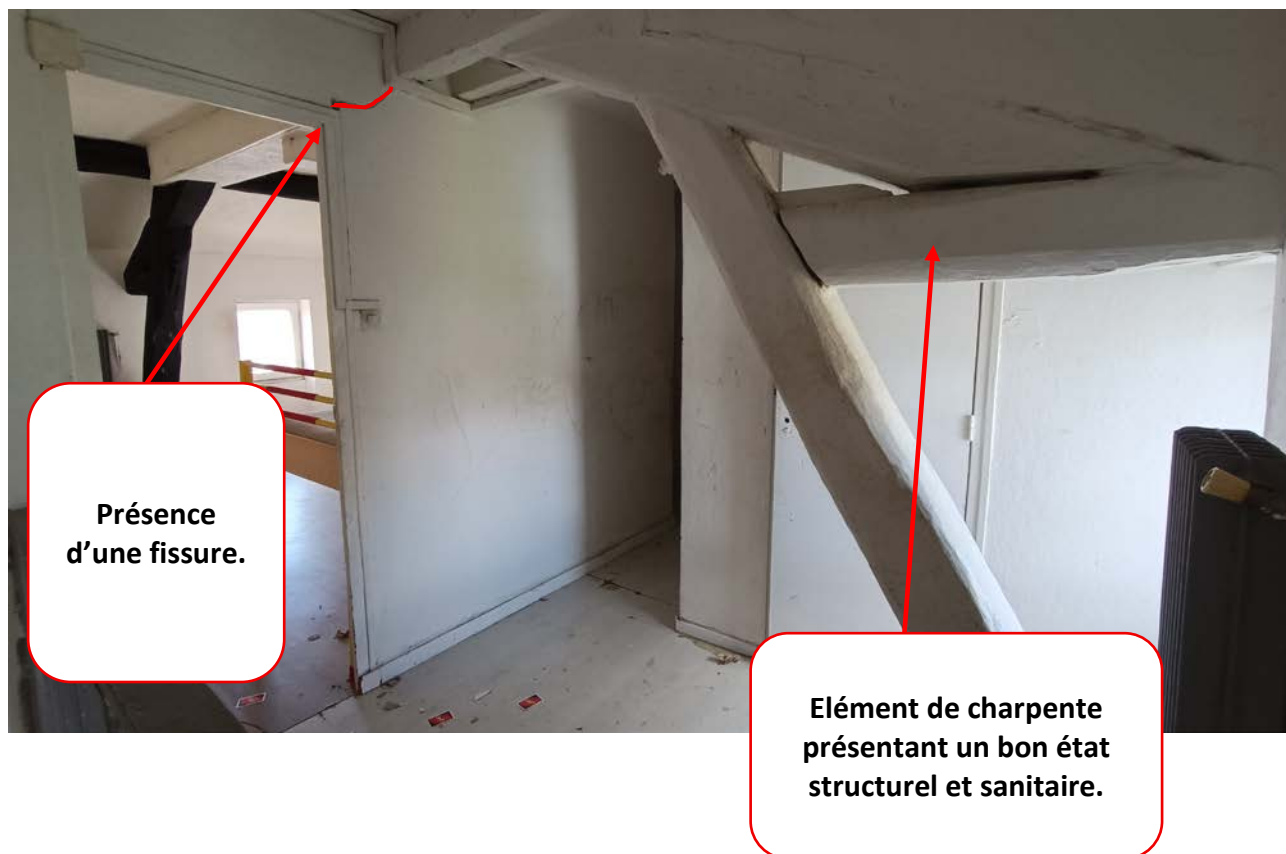
**Figure 58 : Etat des lieux – photo du R+1 de l'appartement numéro 3**

Le plancher bas du R+1 de l'appartement 3 est **totale**ment affaissé et présente des flèches **très conséquentes**. On remarque également de nombreuses dégradations liées à un dégât des eaux comme le gonflement du plancher. Des **fissures** sont également présentes **sur les parois**.

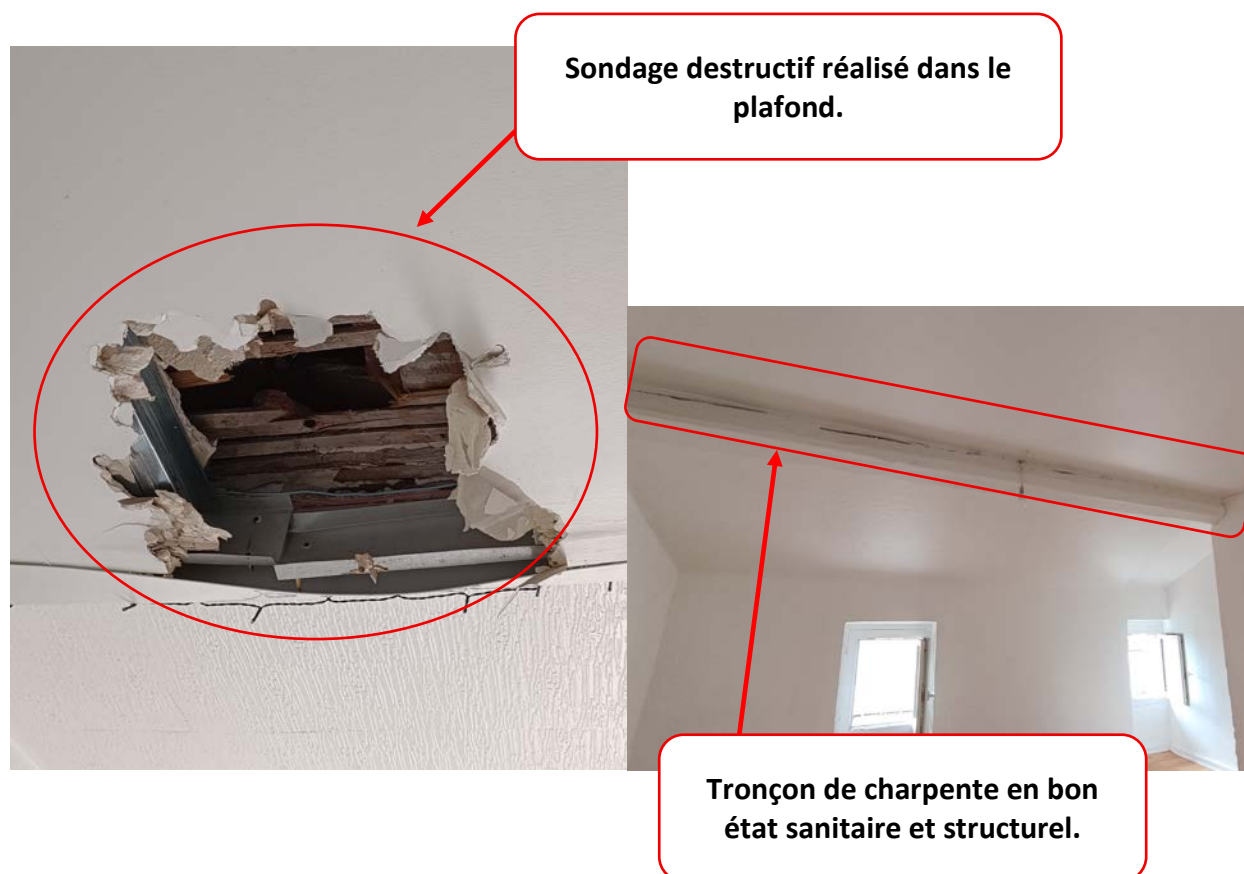
**Figures 51 et 52 : Etat des lieux – photos du plancher haut du RDC de l'appartement 4**

L'appartement 4 présente globalement un meilleur état sanitaire que l'appartement 3. On remarque cependant, au niveau du plancher de la salle de bains, des dégâts des eaux provoquant la **décomposition des poutres porteuses et affaiblissant ainsi la structure**. On remarque également une cloison coupée, vide, sans aucun élément structurel chargé de reprendre les efforts.

Nous avons réalisé des sondages destructifs dans le plafond du RDC pour ainsi comprendre sa composition.

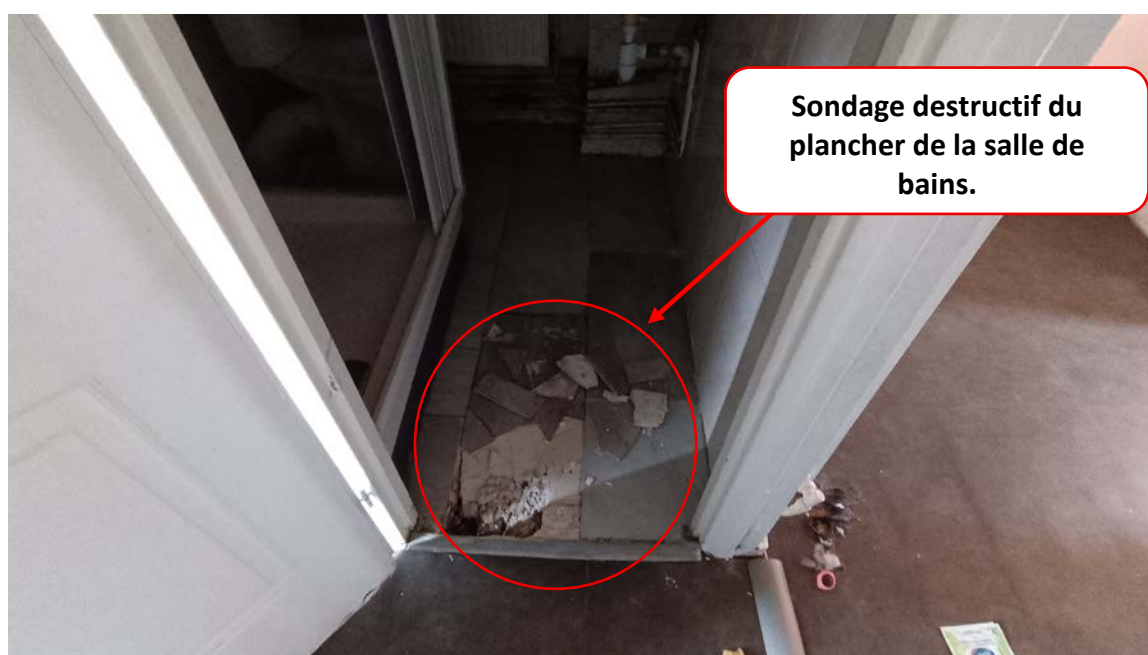
**Figure 53 : Etat des lieux – Photo de l'appartement 4**

Nous avons réalisé un sondage destructif dans le plancher de la salle de bains pour comprendre sa composition structurelle et constater les désordres qui ont lieu dans ce plancher. On remarque ainsi que la chape de béton s'effrite totalement et que la poutre juste en dessous se décompose. **Le plancher n'est donc, à ce jour, plus capable d'assurer sa fonction structurelle porteuse.**

**On peut supposer fortement que le plancher, est à ce jour, sous-dimensionné.**

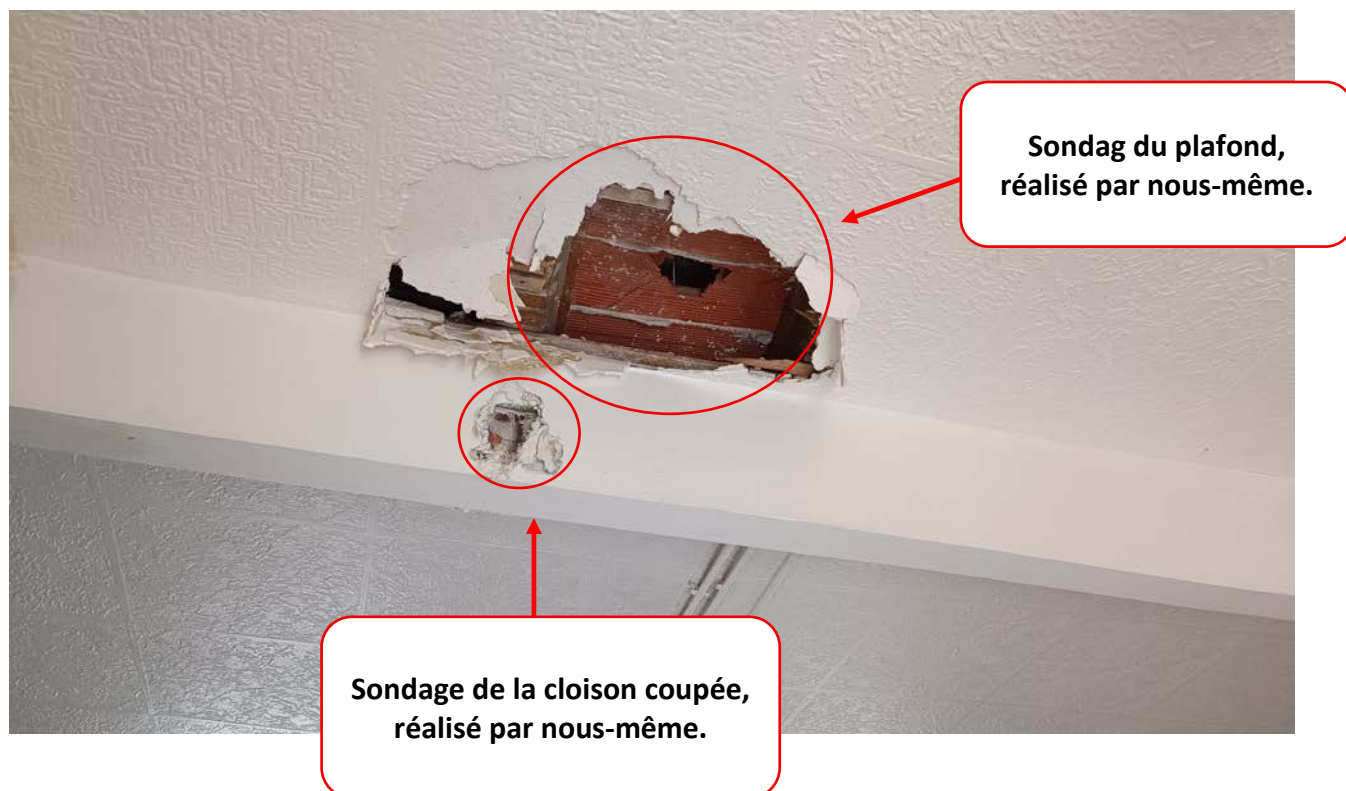
**Figure 48 : Etat des lieux – photo des sondages réalisés dans l'appartement 2**

Les parois verticales ainsi que les plafonds présentent des déformations à cause de dégâts des eaux.

Les sondages destructifs réalisés dans le plafond et au droit de la cloison ont révélé que l'élément s'apparentant à une poutre n'a, en réalité, aucune fonction structurelle. Par conséquent, **il n'existe aucun organe porteur (poutre ou linteau) pour assurer la reprise des charges du plancher haut** à cet endroit, et accentué par l'humidité, **provoque la déformation des planchers.**

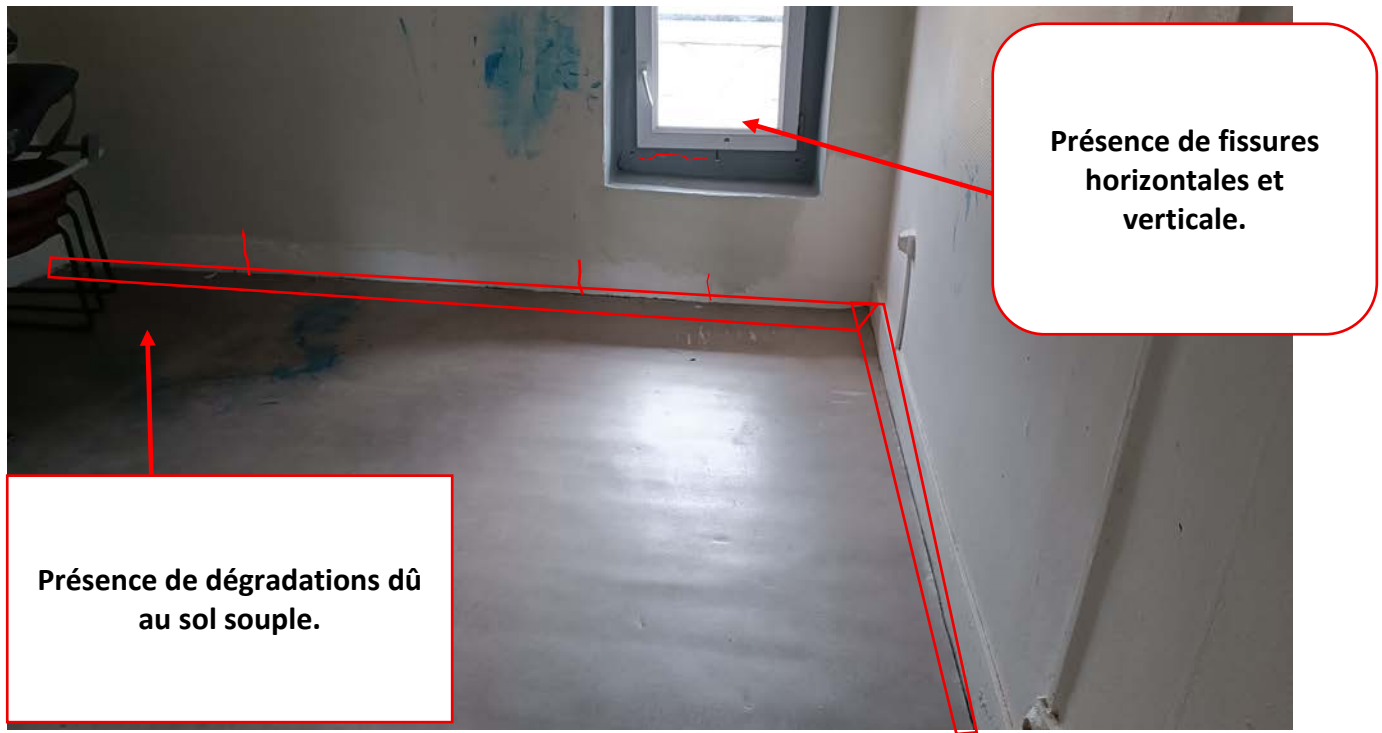
*Figure 49 : Etat des lieux photo d'une pièce de l'étage de l'appartement numéro 2*

À l'étage, l'ensemble du plancher bas est **affaissé** et présente de graves déformations à cause de dégâts des eaux. On relève la présence de dégradations plus superficielles comme le simple

gondolement du plancher bas, ainsi que des fissures sur les parois. On note tout de même une **flèche du plancher bas**.

**On peut supposer fortement que le plancher, est à ce jour, sous-dimensionné.**
