## ARRÊTÉ DE MISE EN SECURITE – PROCEDURE URGENTE ST-SECURITE-011-2026

# DIAGNOSTIC STRUCTUREL D'UN IMMEUBLE D'HABITATIONS VISE PAR UN ARRETE DE MISE EN PERIL

**Diagnostic structurel d'un immeuble d'habitations qui a été  
l'objet d'un arrêté de mise en péril**  
*15 Rue Jean-Pierre Blachier La Ricamarie*

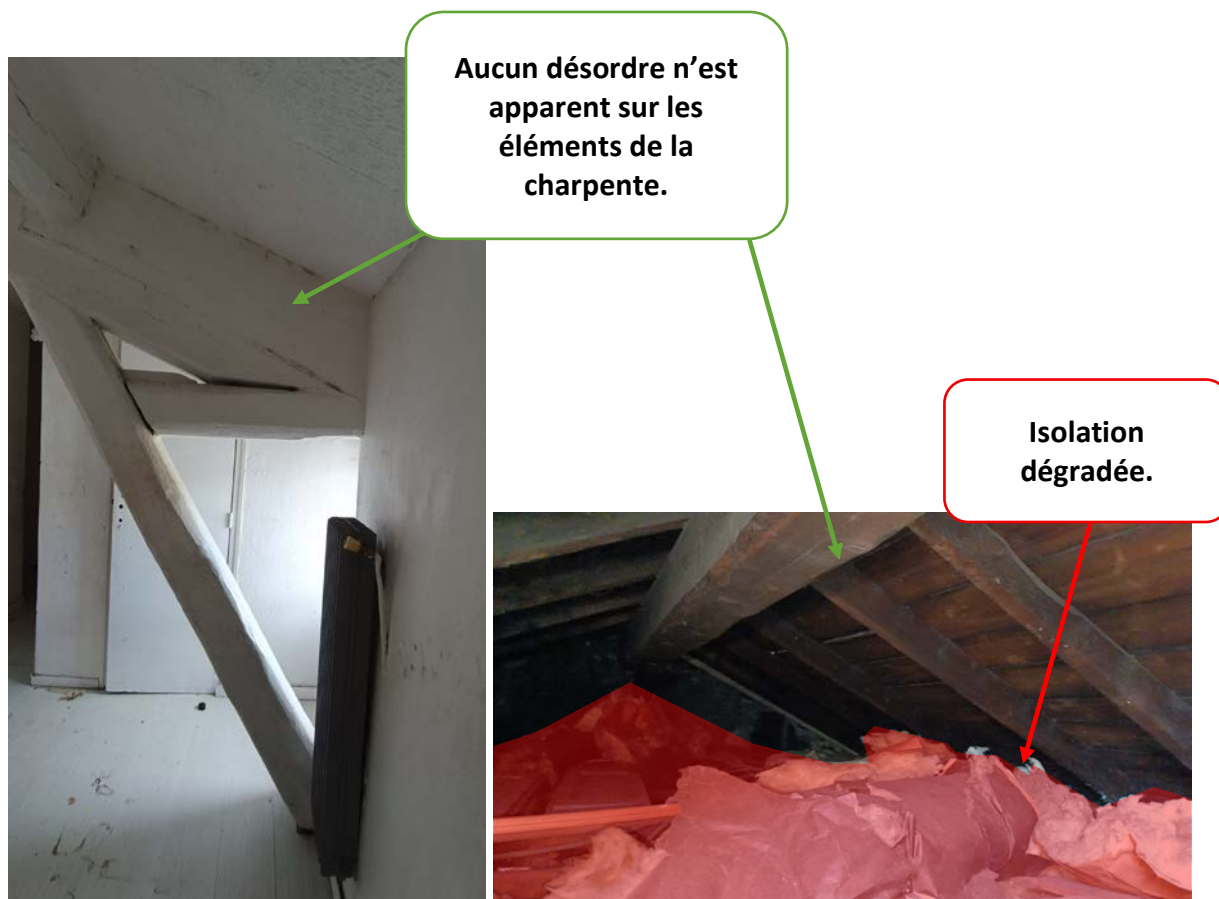
**Figures 62 et 63 : Etat des lieux – photo d'une section de la charpente située au R+1 de l'appartement numéro 4 et photo prise dans les combles**

**Aucun désordre structurel majeur n'est à déplorer** sur les sections visibles. Ce constat s'applique également à la charpente en combles, bien que l'on y relève des traces d'humidité ponctuelles consécutives à d'anciens dégâts des eaux, sans incidence sur la solidité de l'ouvrage à ce jour.
